# PROCES VERBAL DE DESCRIPTION

Qu'en vertu d'un arrêt du 23 octobre 2020, la Cour d'appel de Montpellier première chambre de la famille a ordonné la licitation de l'immeuble indivis dont et Madame Brier sont propriétaires, immeuble cadastré sur la commune de Brignac section B numéro 134 lieu-dit la Regorde.

Parcelle section B numéro 134 lieu-dit La Regorde sur la commune de Brignac 34800.

Il s'agit d'un mas avec extension situé sur la parcelle section B numéro 134 lieu-dit la Regorde 34800 Brignac. La parcelle possède une superficie d'environ 2220 m<sup>2</sup>.

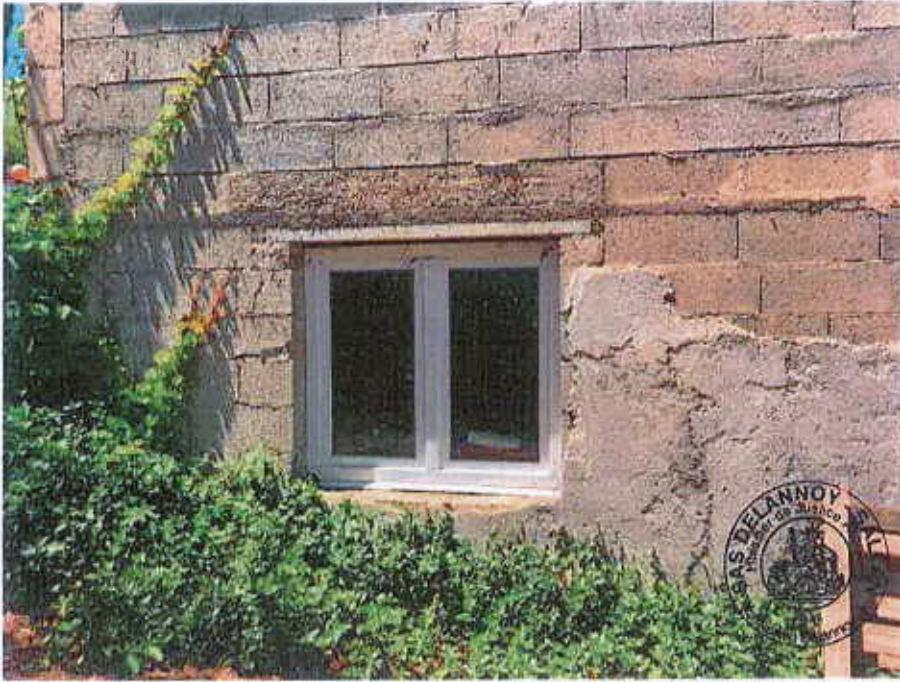
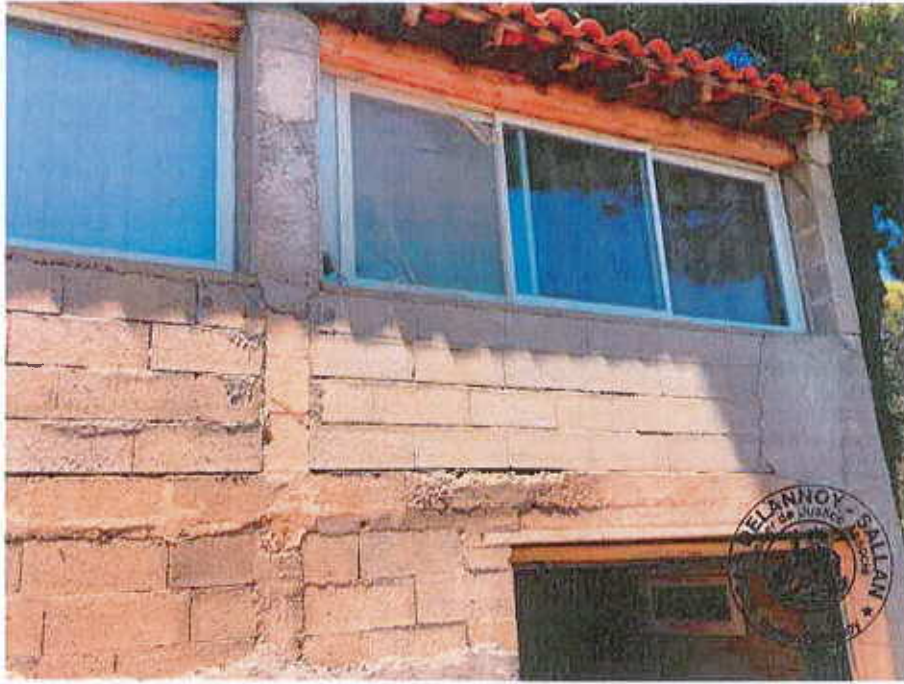
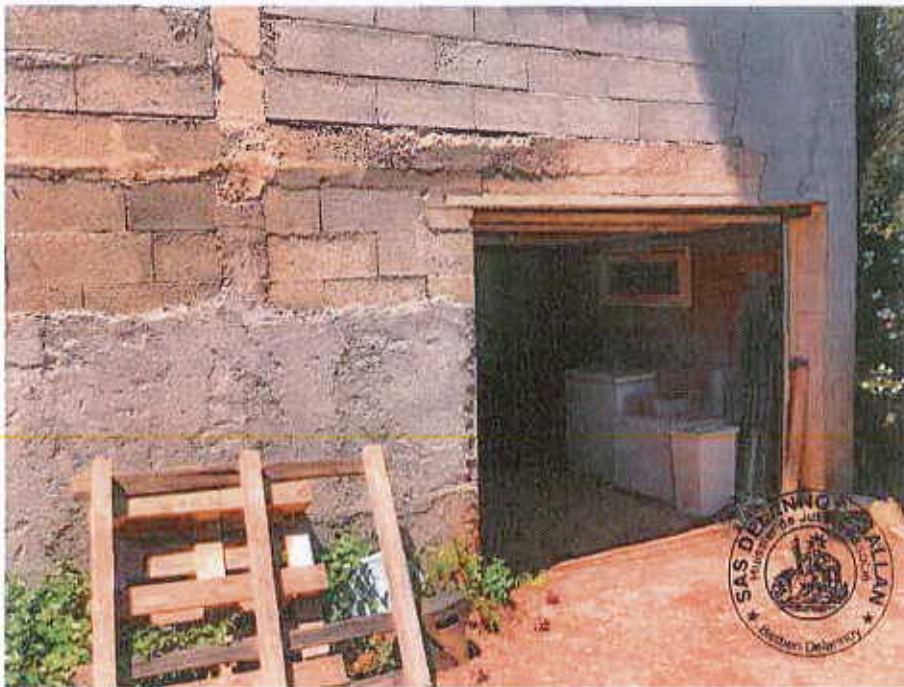
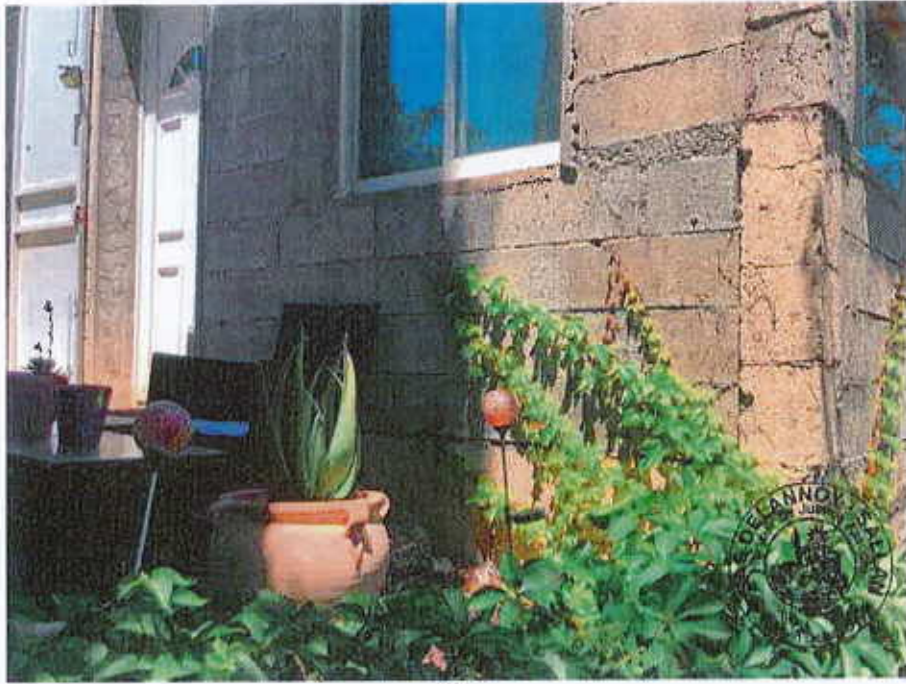
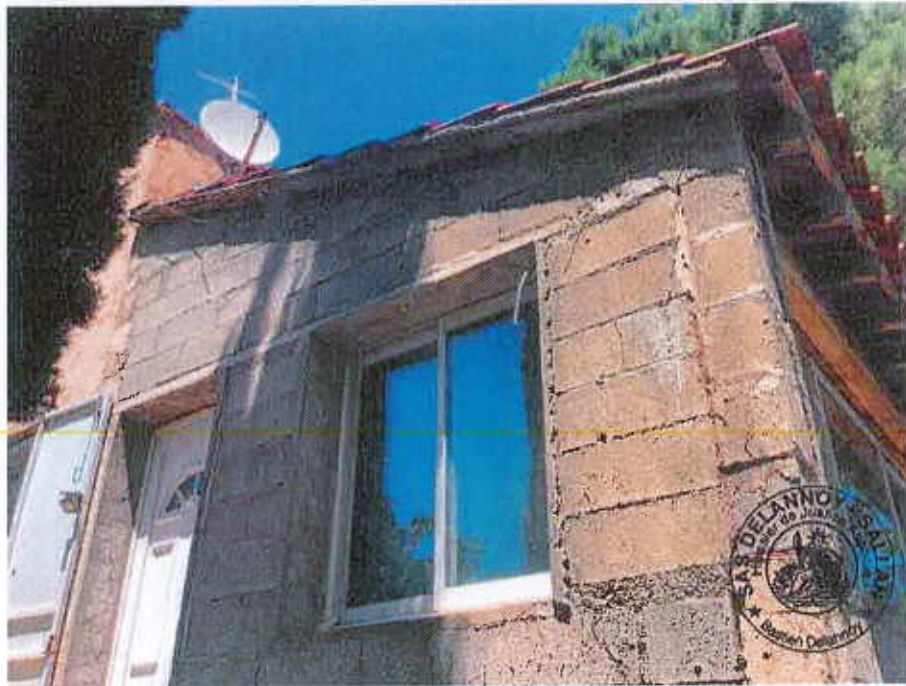
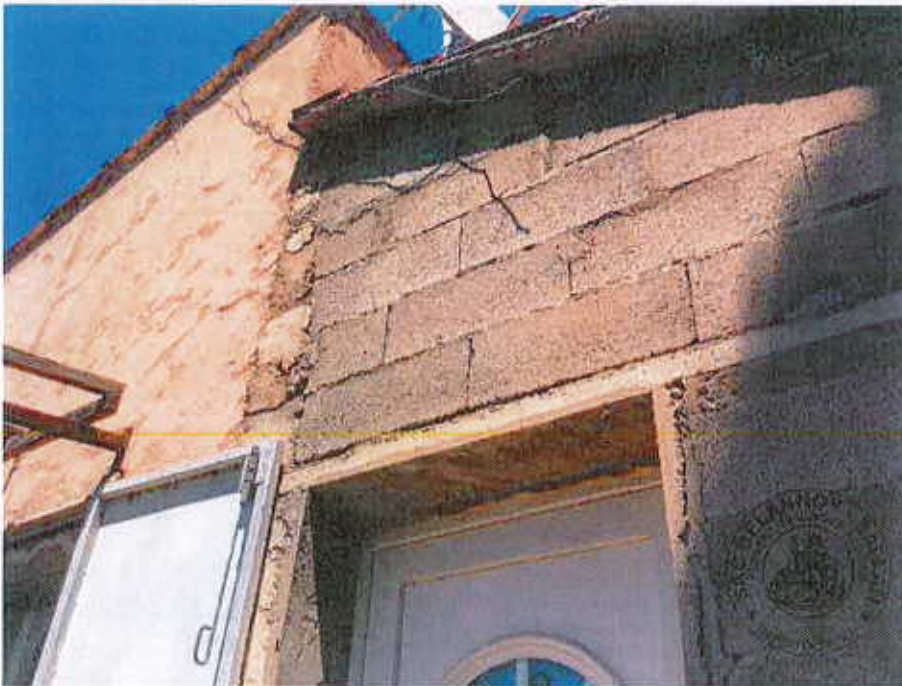
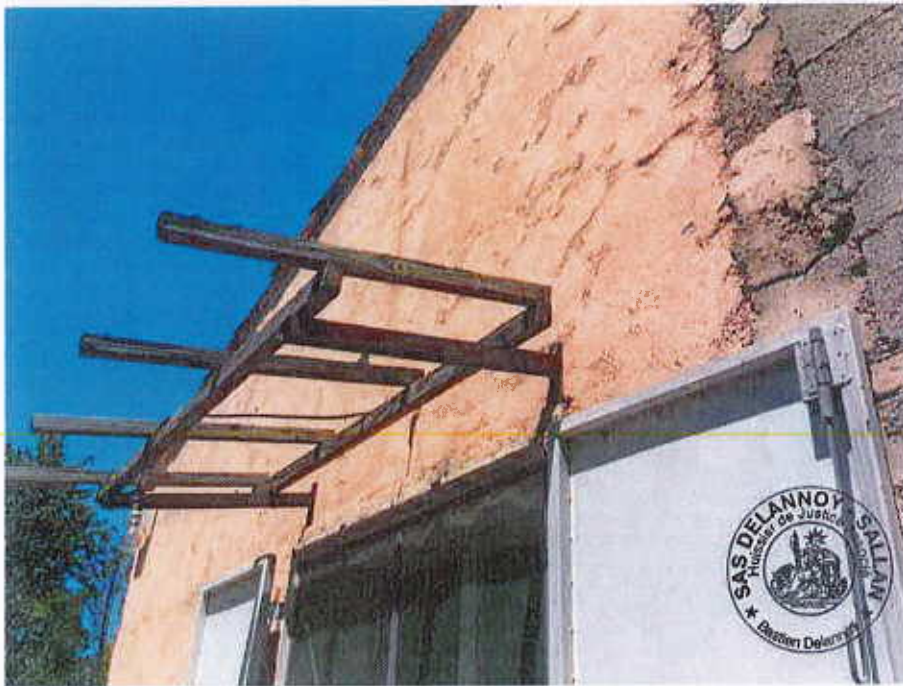
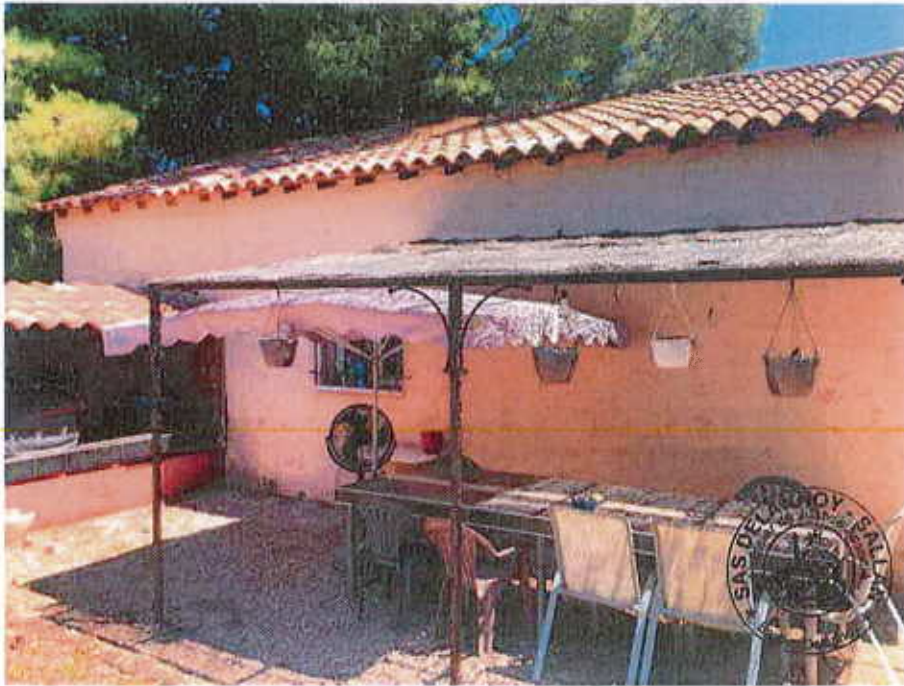
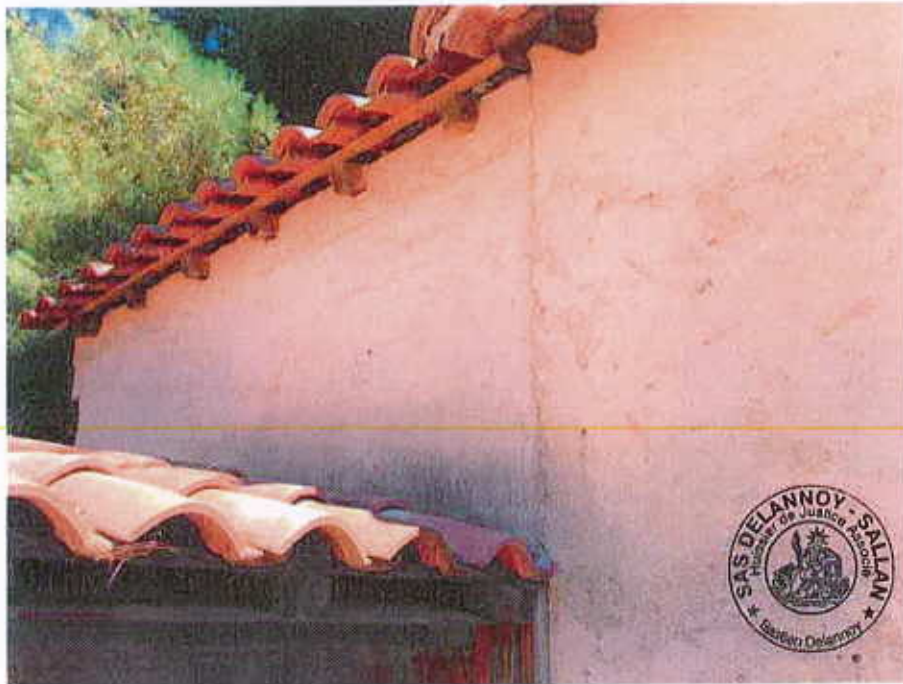
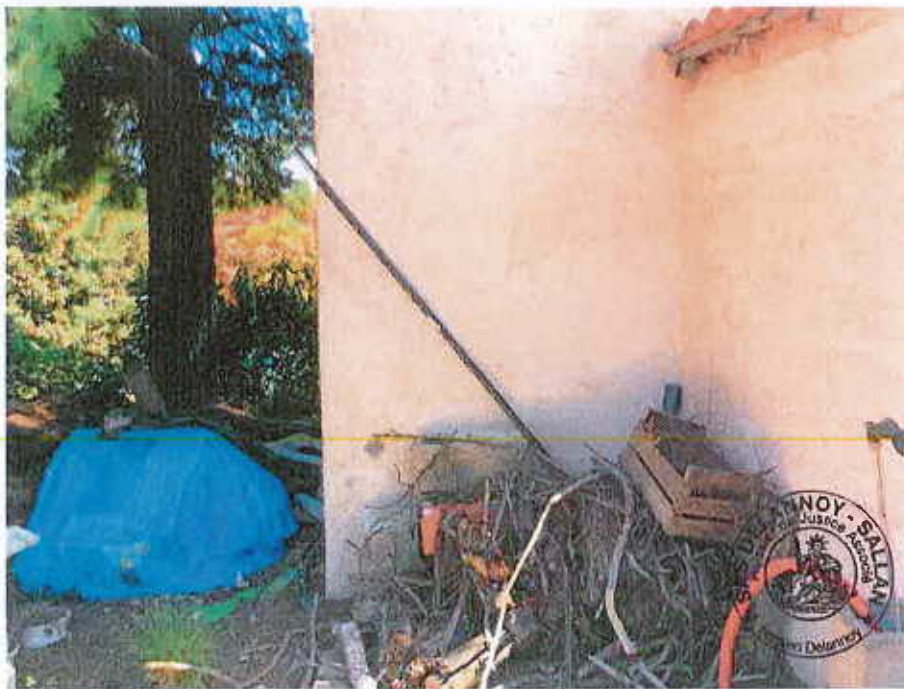
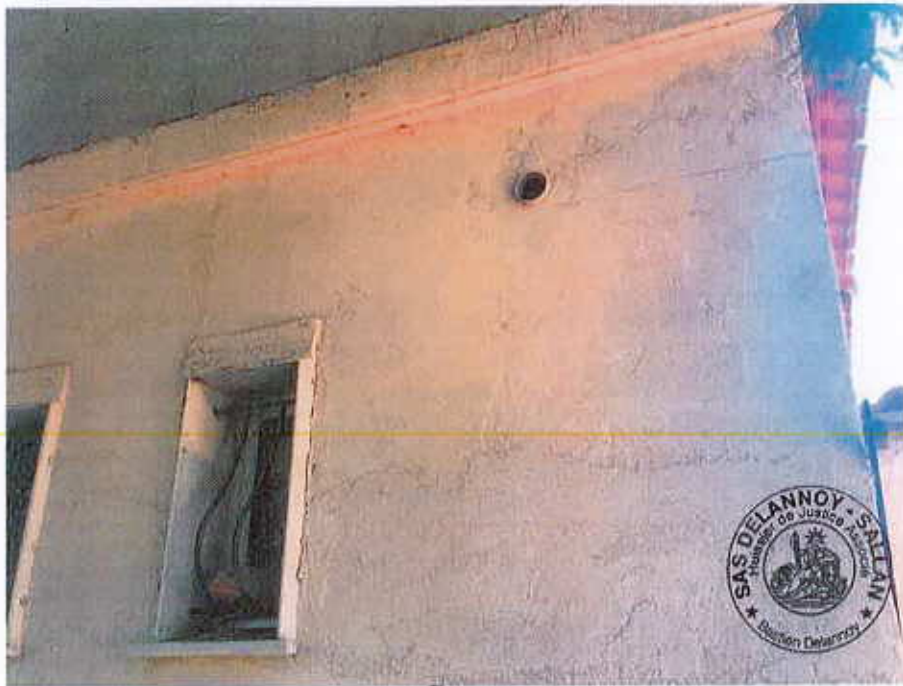
La façade côté est n'est pas crépie. Présence d'un revêtement brut en parpaing et béton. Il s'agit de l'extension du mas initial. Présence en rez-de-chaussée d'une ouverture PVC blanche donnant sur le garage ainsi qu'une porte de garage. L'étage supérieur comprend des ouvertures PVC blanches. Présence de fourreaux gris aux fenêtres en réservation pour des volets roulants.

Je poursuis côté sud. La façade côté sud-est est à l'état brut, non crépie. Présence d'un fourreau en réserve d'installation de volets roulants sur la fenêtre PVC présente. En suivant, présence d'une porte d'entrée en PVC, ainsi qu'une porte vitrée avec moustiquaire en état d'usage et volets en acier piqués par la rouille.

La façade côté sud-ouest est crépie. Présence au-dessus de la porte vitrée d'un auvent en bois et en acier présentant un point lumineux. Côté Sud je constate également la présence de deux marches carrelées en état d'usage, ainsi qu'un espace « terrasse » avec pouzzolane au sol.

Je poursuis côté Ouest et constate que la façade est crépie. Présence d'une fissure à la jonction avec l'extension. Présence de traces d'écoulement noir en partie inférieure ainsi que des manques de matière.

Côté Nord, je constate la présence d'une façade crépie présentant des fissures dans l'angle de l'extension. Je constate que la surélévation n'est pas crépie.

Je constate l'absence de gouttière sur les deux pans de la toiture.

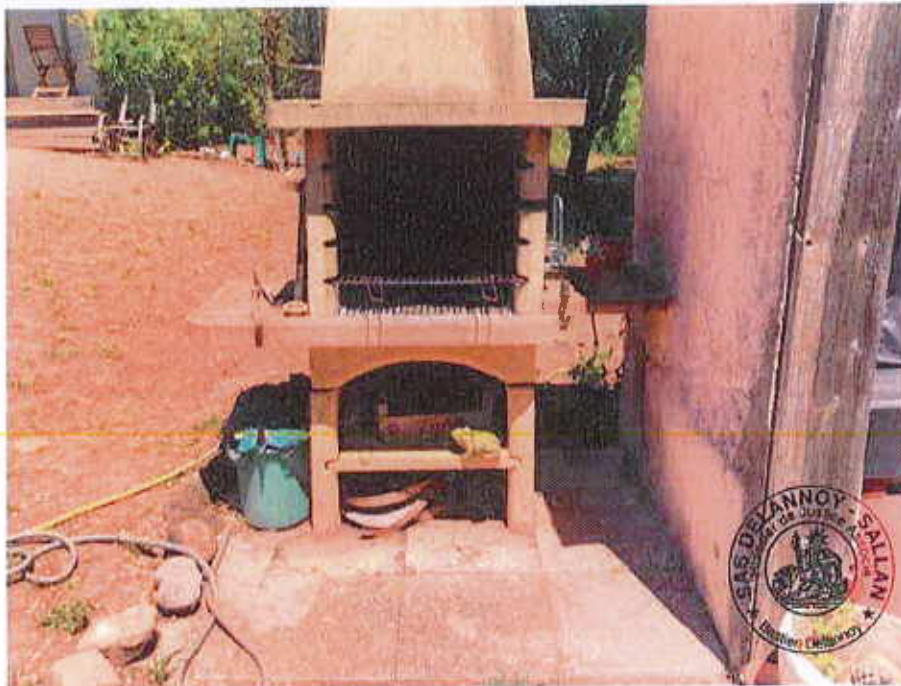
5.

Je poursuis côté Ouest et constate la présence d'une terrasse avec graviers au sol. Présence d'une pergola en acier et canisse en état d'usage, fixée à la façade.

En suivant, je constate la présence d'un barbecue, ainsi qu'un appentis bâti avec tuiles. Présence dans l'appentis d'un point électrique et un point lumineux.

Je constate derrière le barbecue la présence d'un point d'eau.

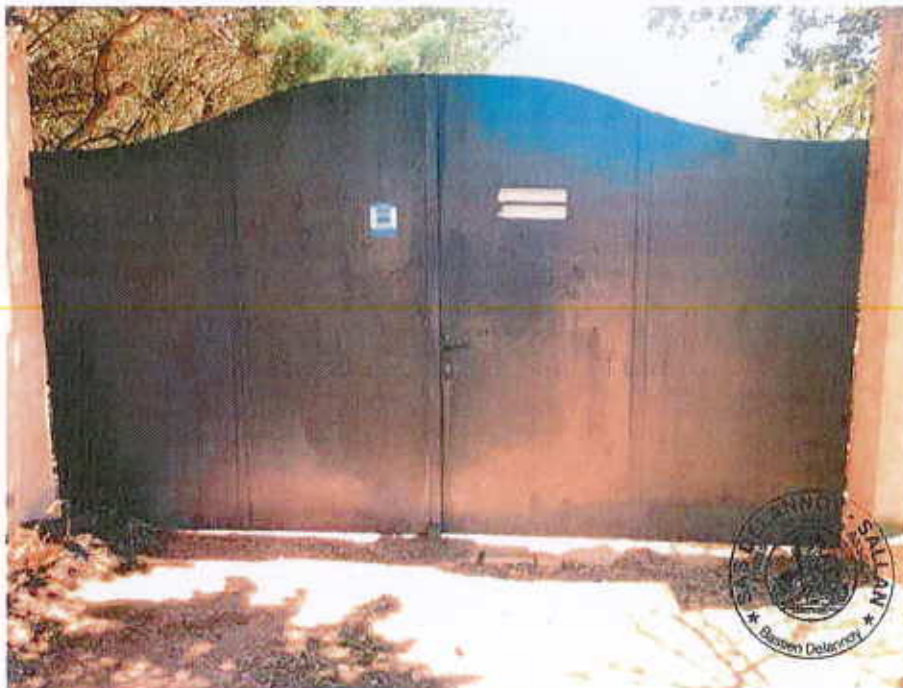
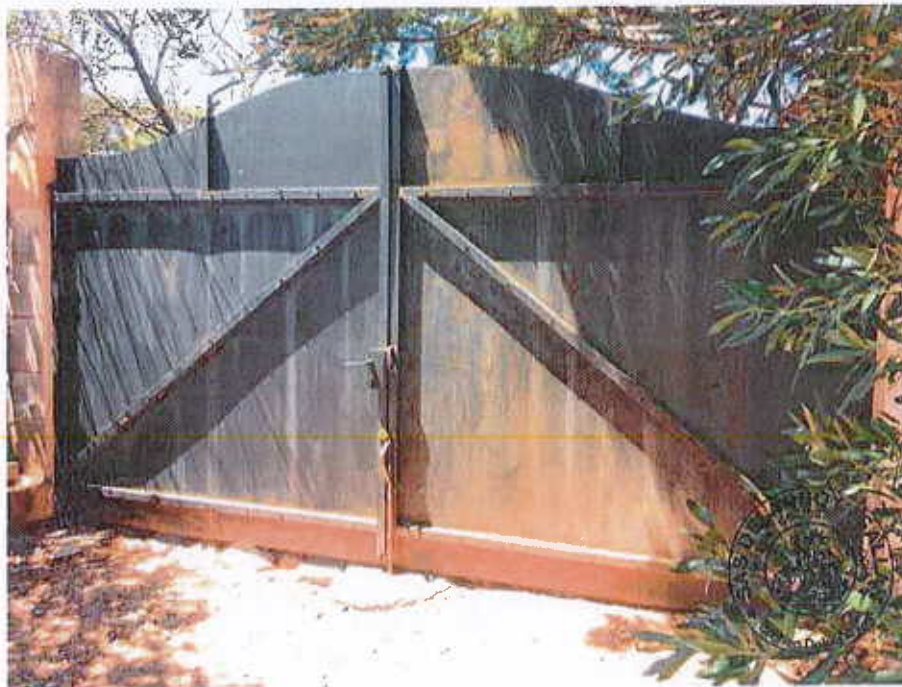
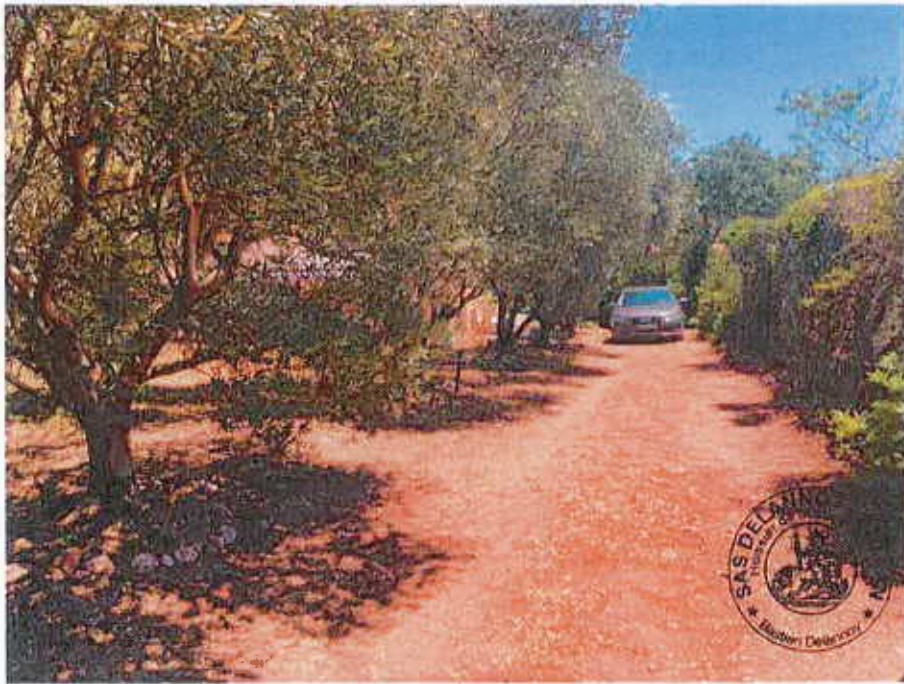
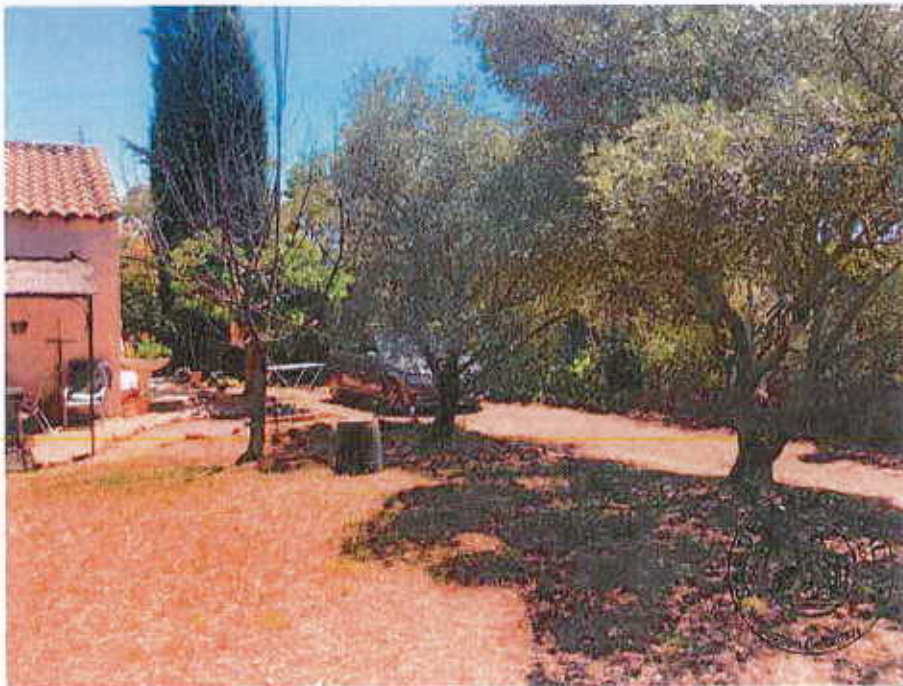
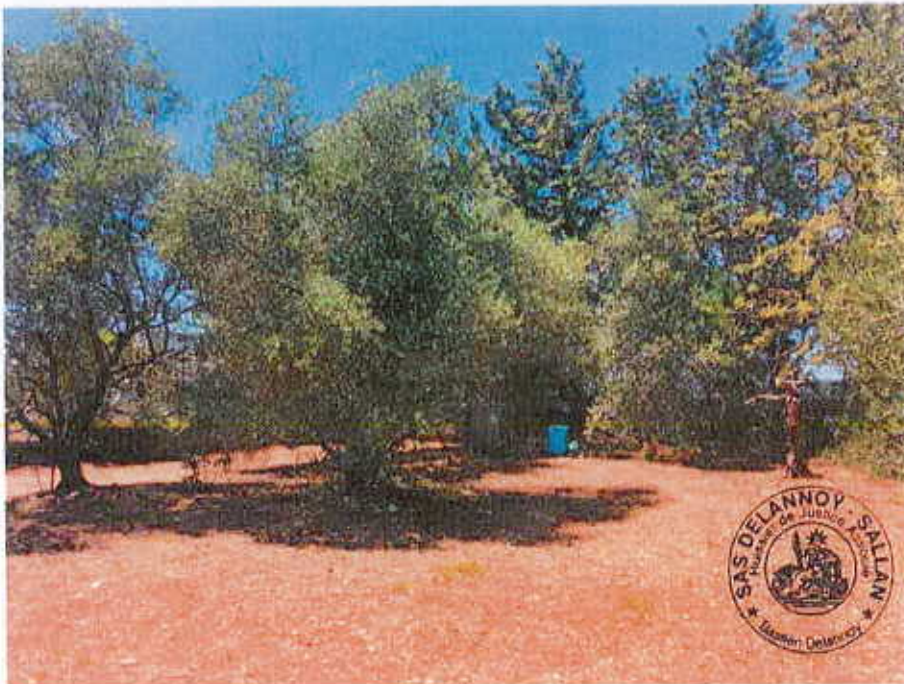
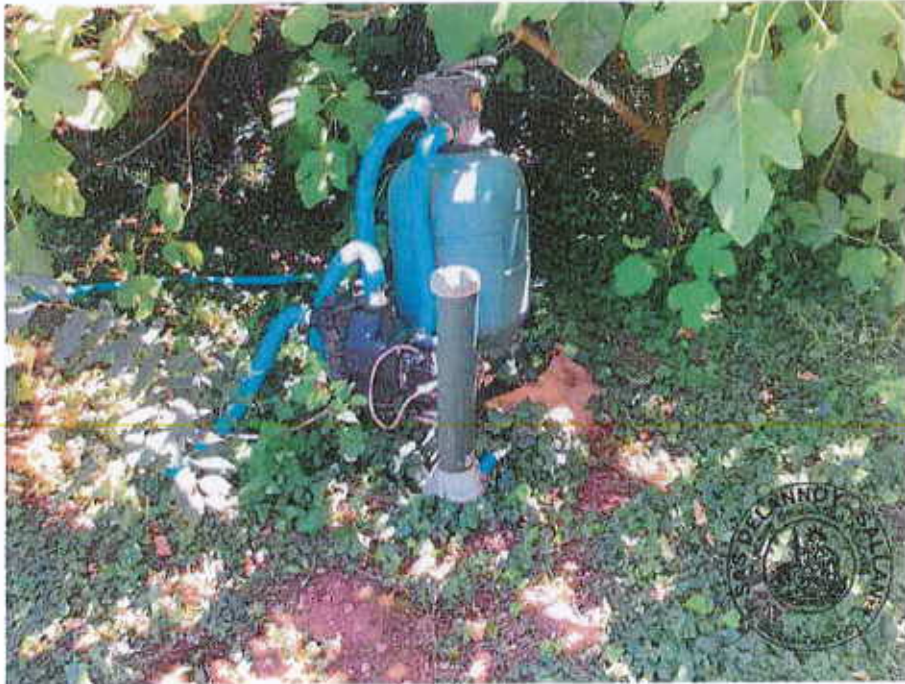
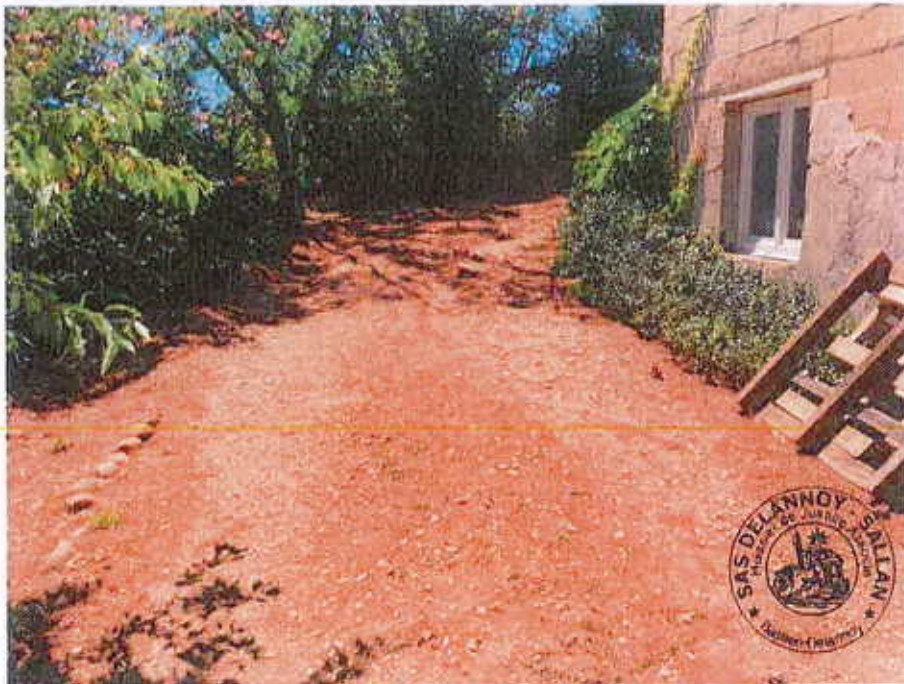
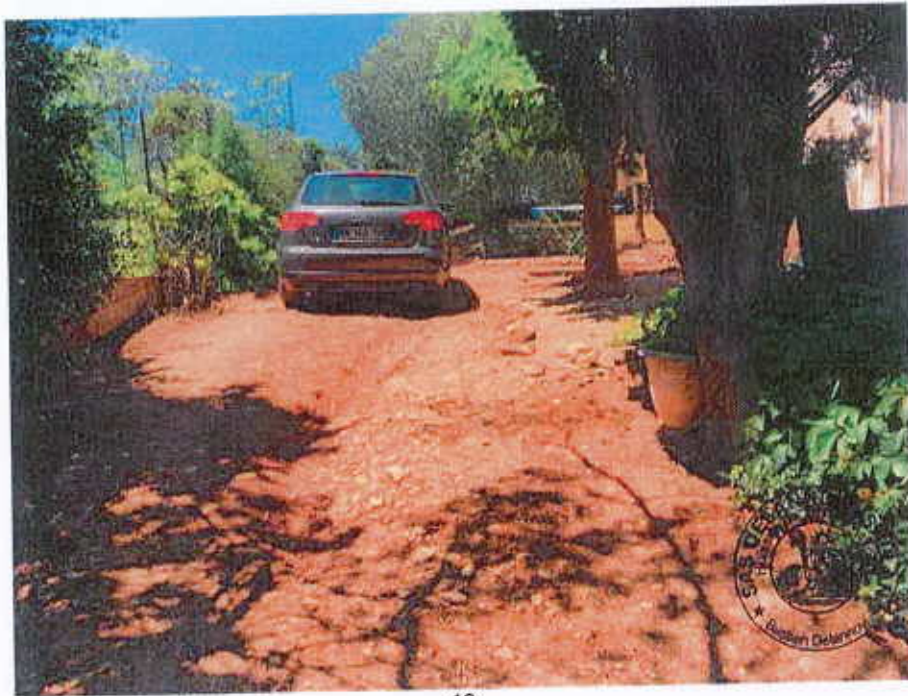
L'accès à la parcelle s'effectue par portail en acier noir deux vantaux présentant des traces de rouilles.

Présence d'un mur de clôture crépi comportant deux boîtes aux lettres ainsi qu'une sonnette. Celle-ci n'est pas en état de fonctionnement.

Présences de fissures dans les piliers droits et gauches du portail au niveau des points de fixations acier.

Présence un espace en gravier et terre battue, cet espace est clôturé et végétalisé. Présence d'une piscine hors sol enterré avec pompe à l'extérieur. Présence d'une arrivée d'eau côté droit de la piscine ainsi qu'au pied du néflier. Présence d'un espace avec pergola en mauvais état ainsi qu'un espace avec terrasse bois présentant des traces d'usure.

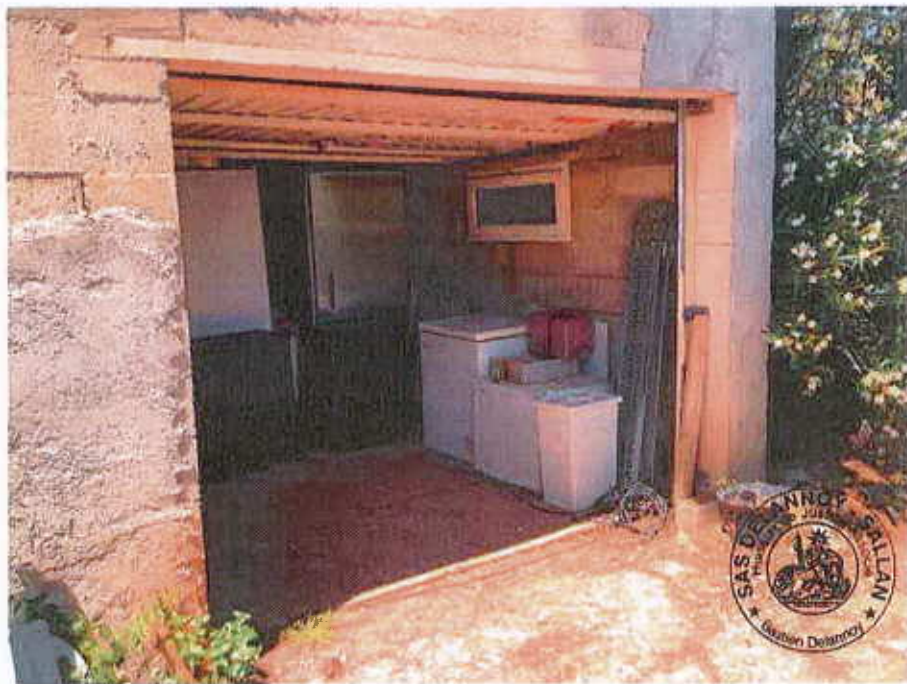
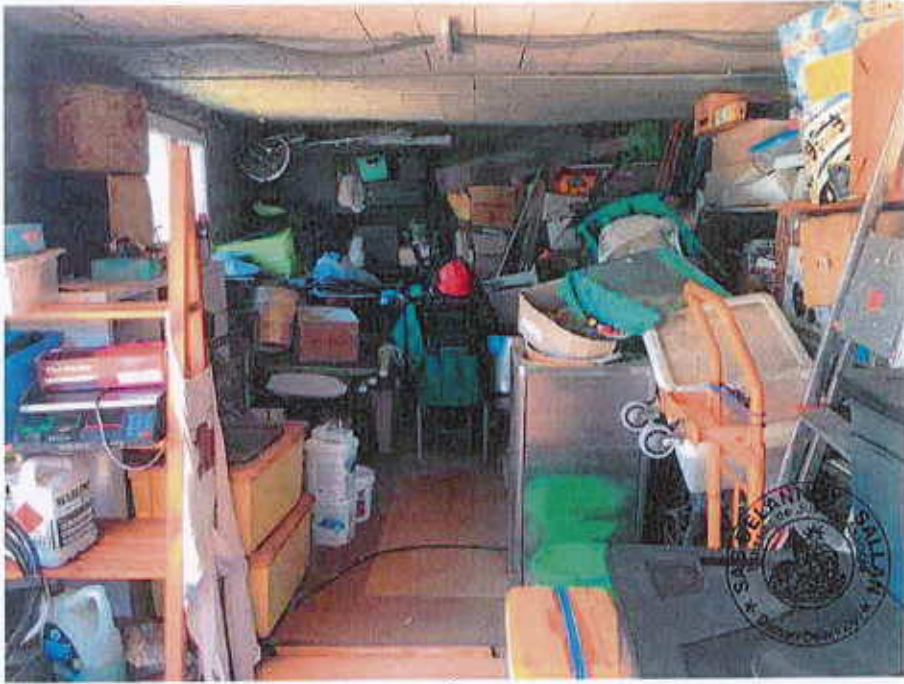
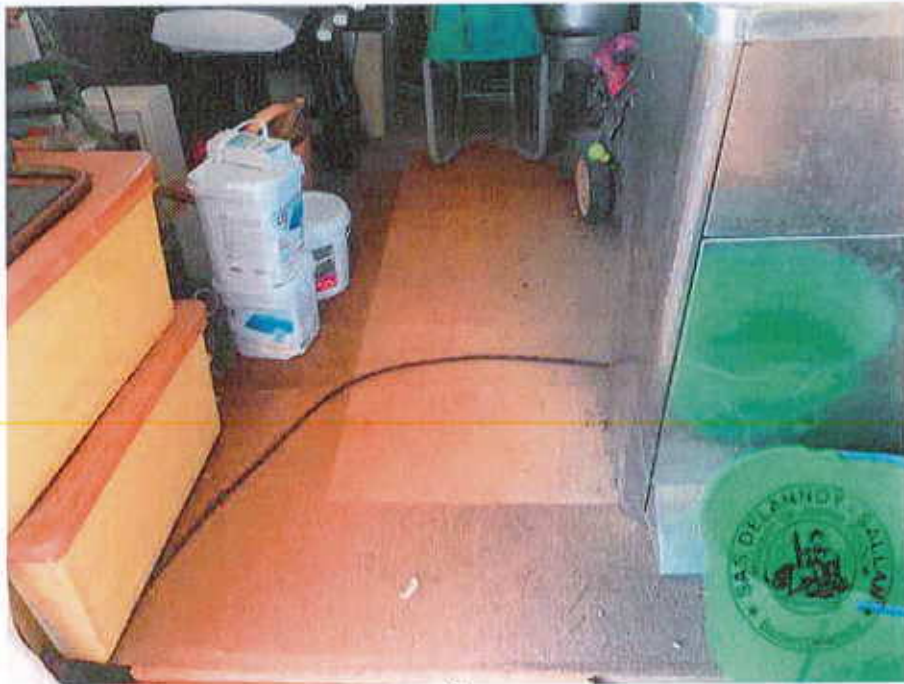
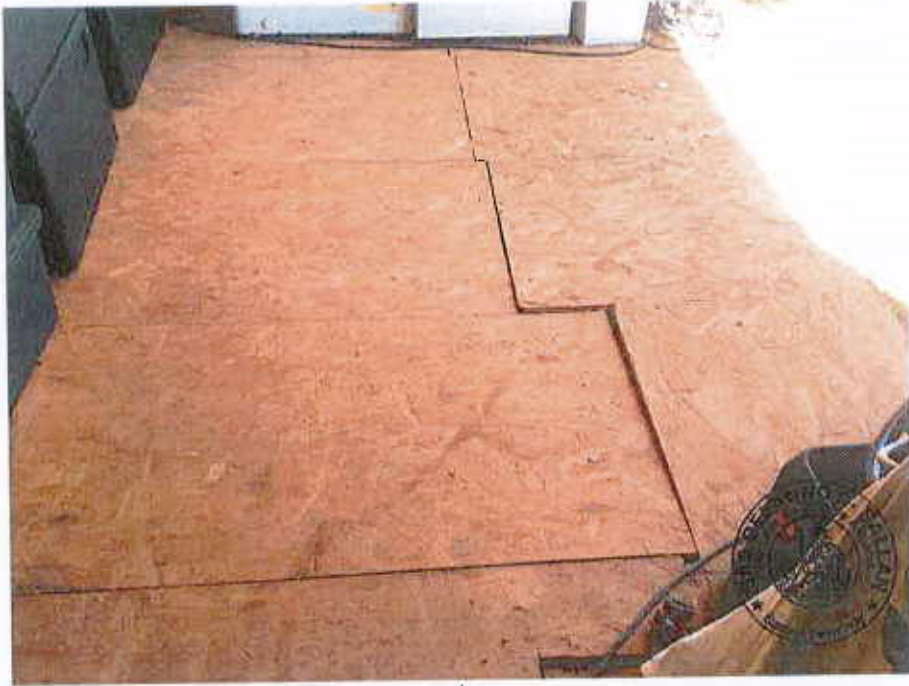
L'accès au garage s'effectue par une porte oscillo battante figée, qui ne se ferme pas.

A l'intérieur, les murs sont à l'état brut en parpaings. Présence de deux ouvertures en PVC blanche en état d'usage.

Au sol, présence de plancher en contreplaqué bois non scellé.

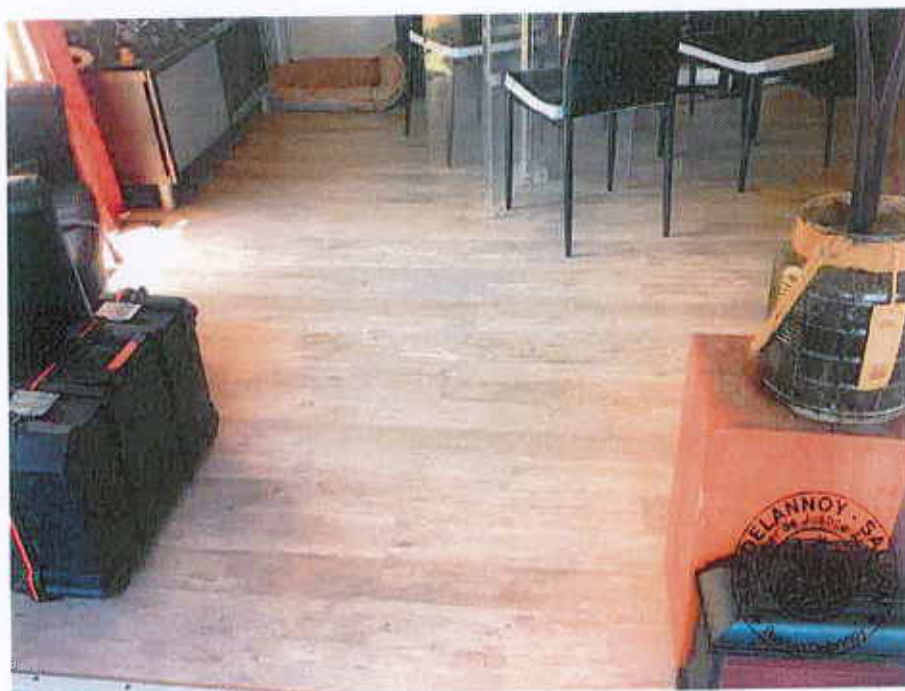
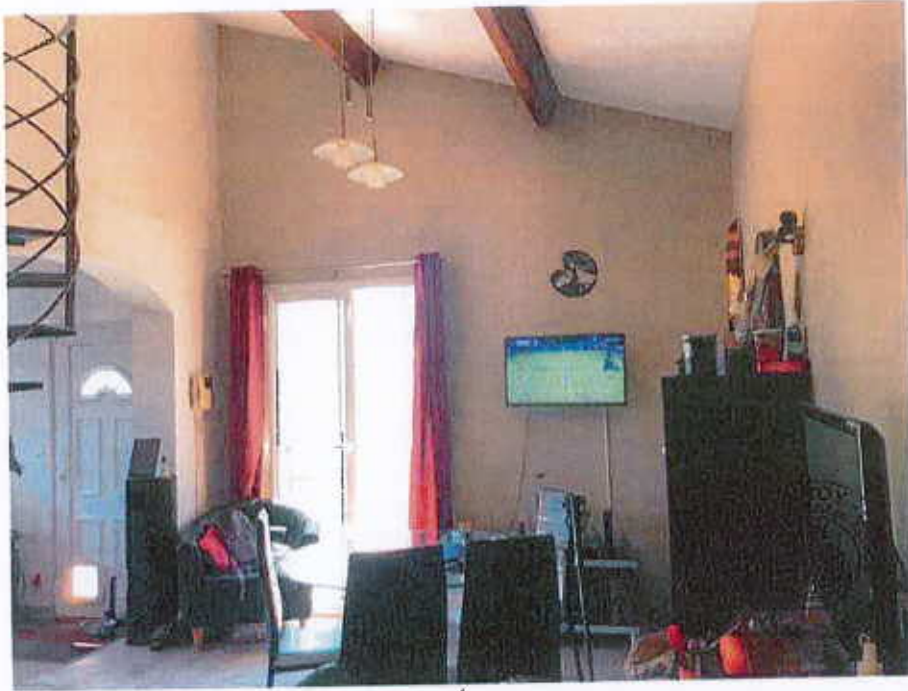
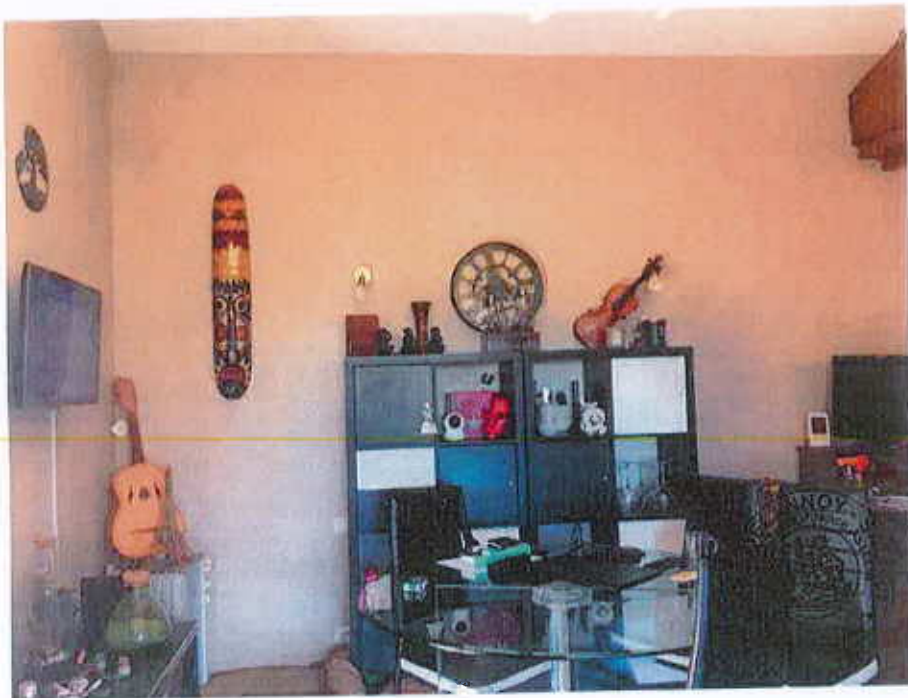
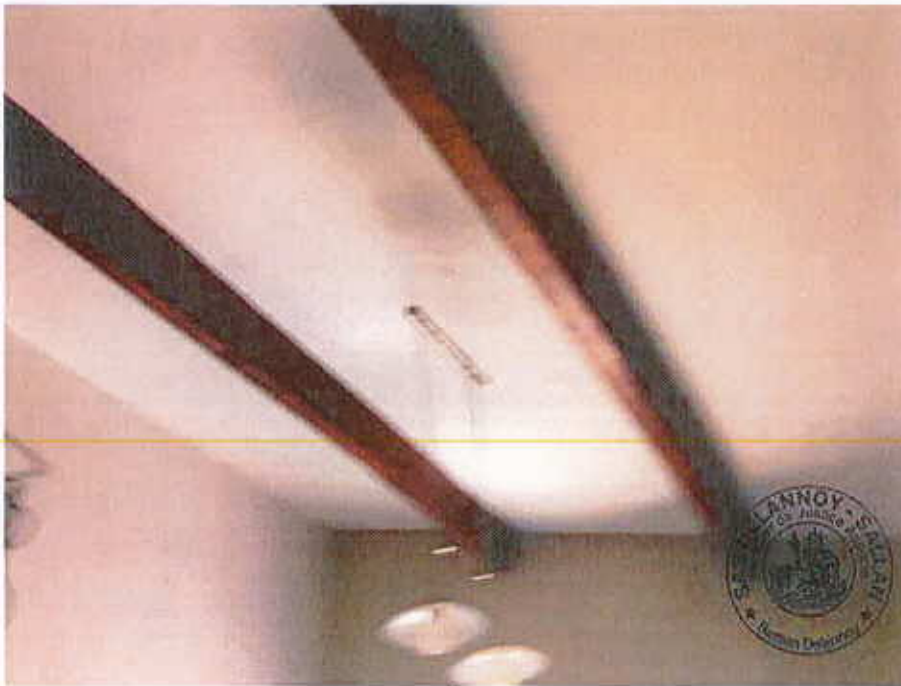
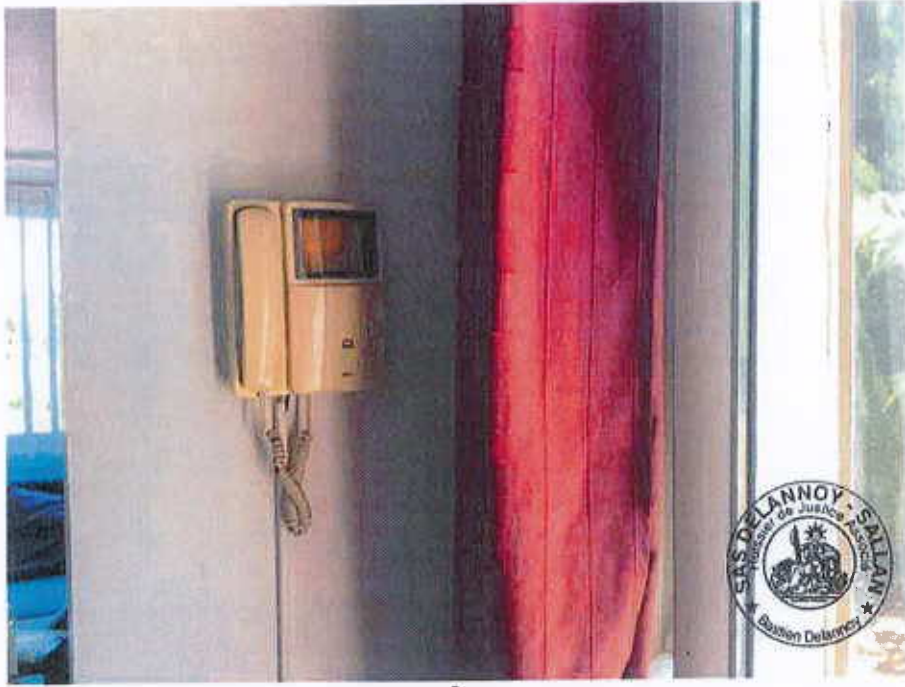
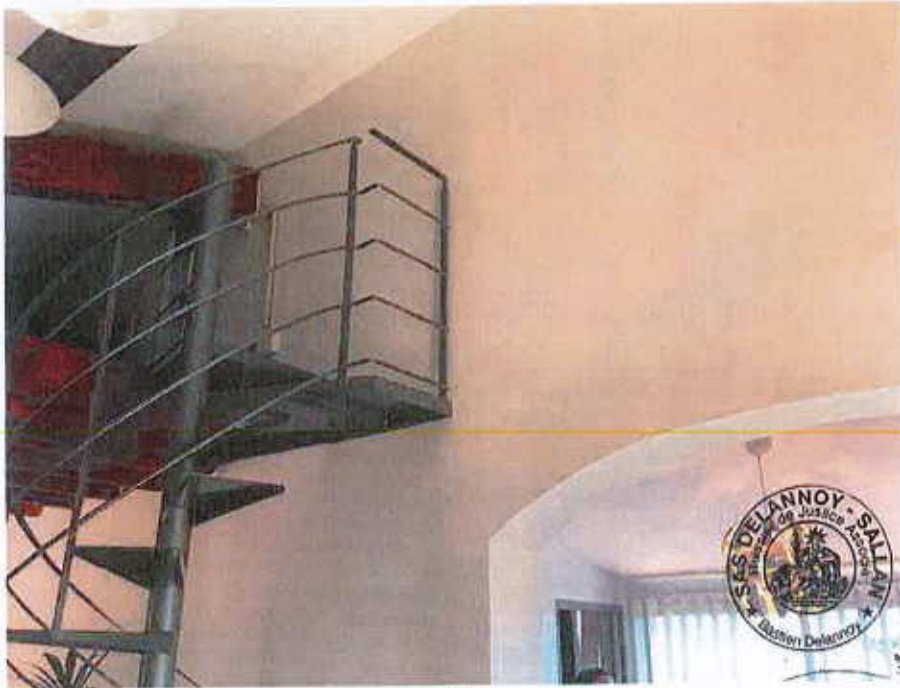
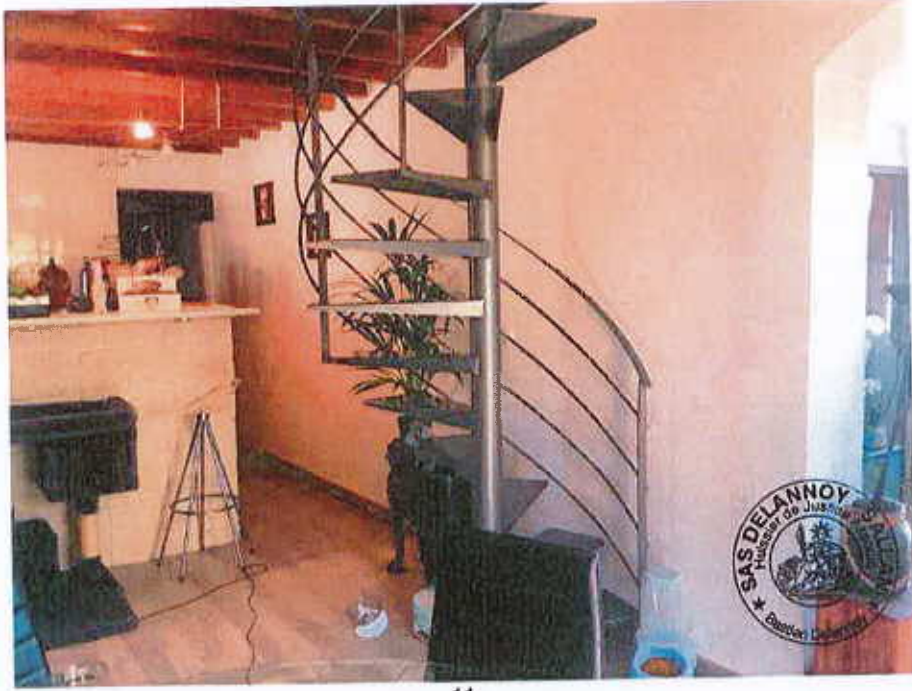
Le sol présente un revêtement imitation bois, en état d'usage. Je constate que les plinthes sont manquantes en plusieurs points, côté Ouest et côté Est.

Présence d'un interphone qui ne fonctionne pas.

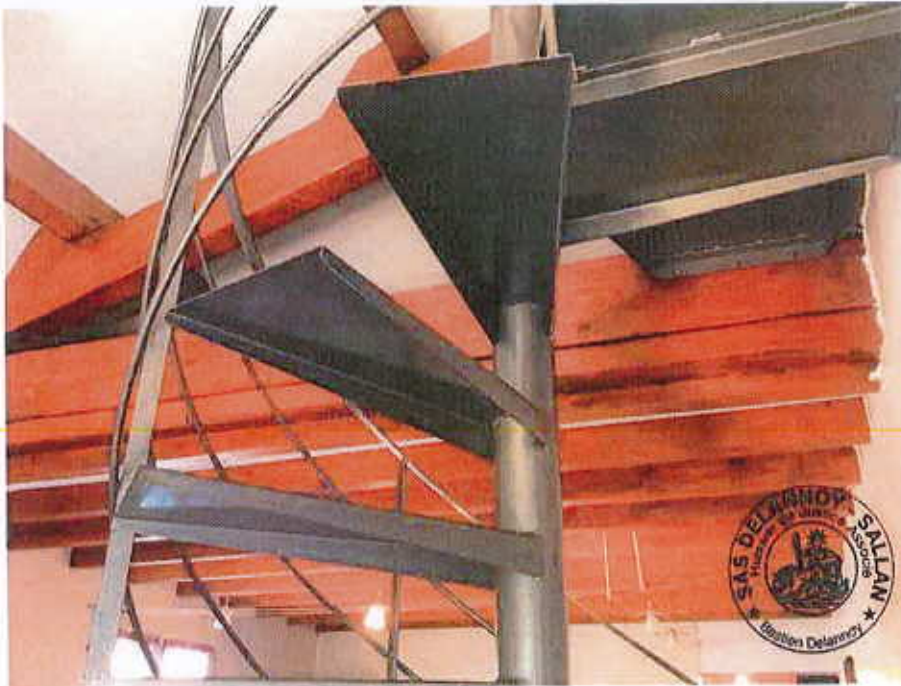
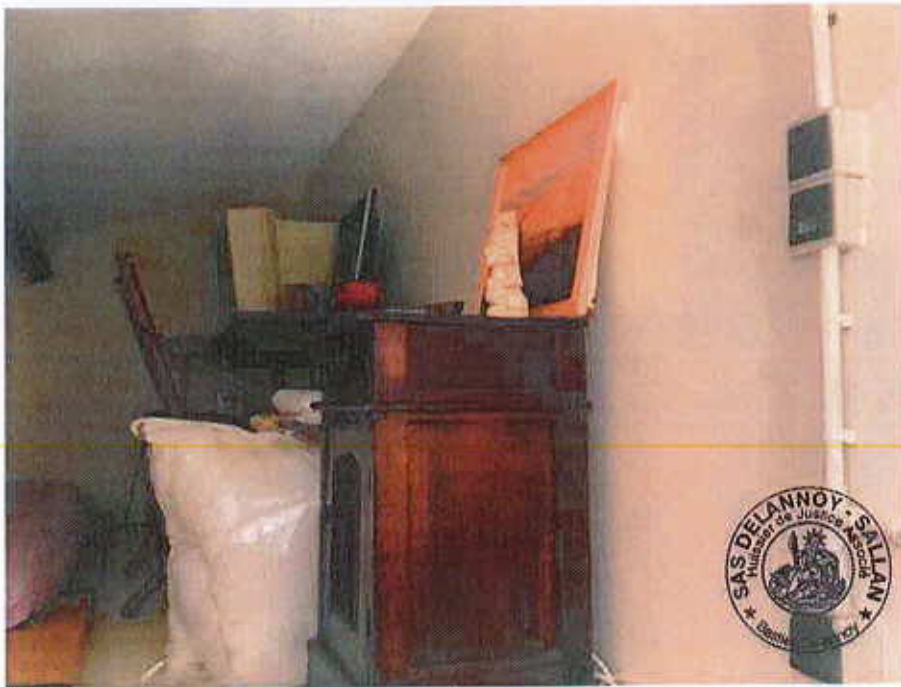
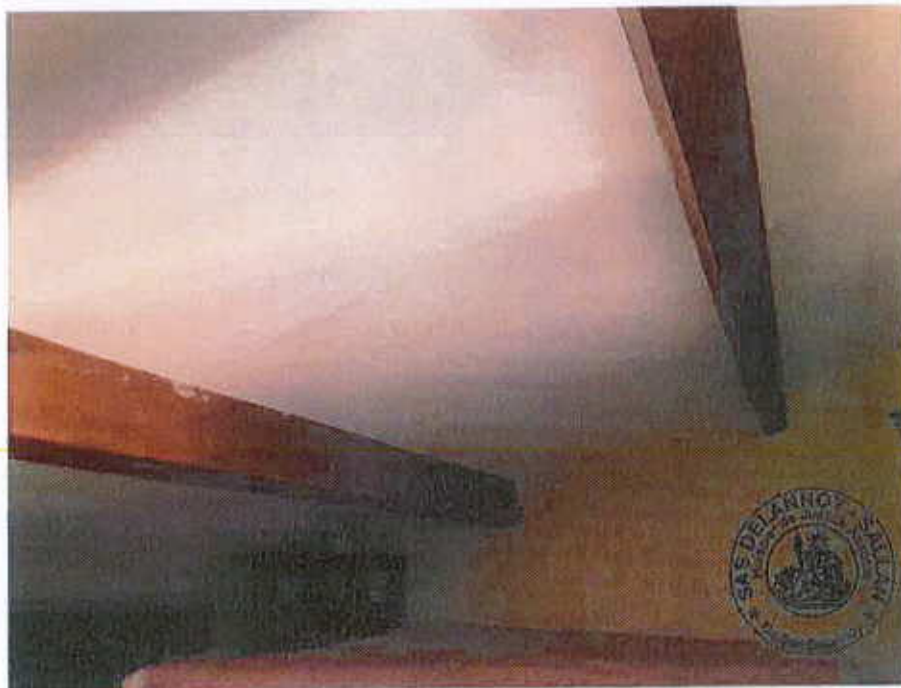
L'accès à la mezzanine s'effectue par un escalier hélicoïdal en acier. Les marches présentent des traces d'usure.

Sur la mezzanine, présence au sol d'un revêtement type vinyle présentant des traces d'usure. Les murs et le plafond sont peints en blanc en état d'usage. Je constate que la hauteur sous pente est faible. Présence de poutres apparentes, ainsi qu'un point lumineux et prises électriques.
