# PROCES VERBAL DE DESCRIPTION

Qu'en vertu d'un arrêt du 23 octobre 2020, la Cour d'appel de Montpellier première chambre de la famille a ordonné la licitation de l'immeuble indivis dont et Madame Brier sont propriétaires, immeuble cadastré sur la commune de Brignac section B numéro 134 lieu-dit la Regorde.

Parcelle section B numéro 134 lieu-dit La Regorde sur la commune de Brignac 34800.

Il s'agit d'un mas avec extension situé sur la parcelle section B numéro 134 lieu-dit la Regorde 34800 Brignac. La parcelle possède une superficie d'environ 2220 m<sup>2</sup>.

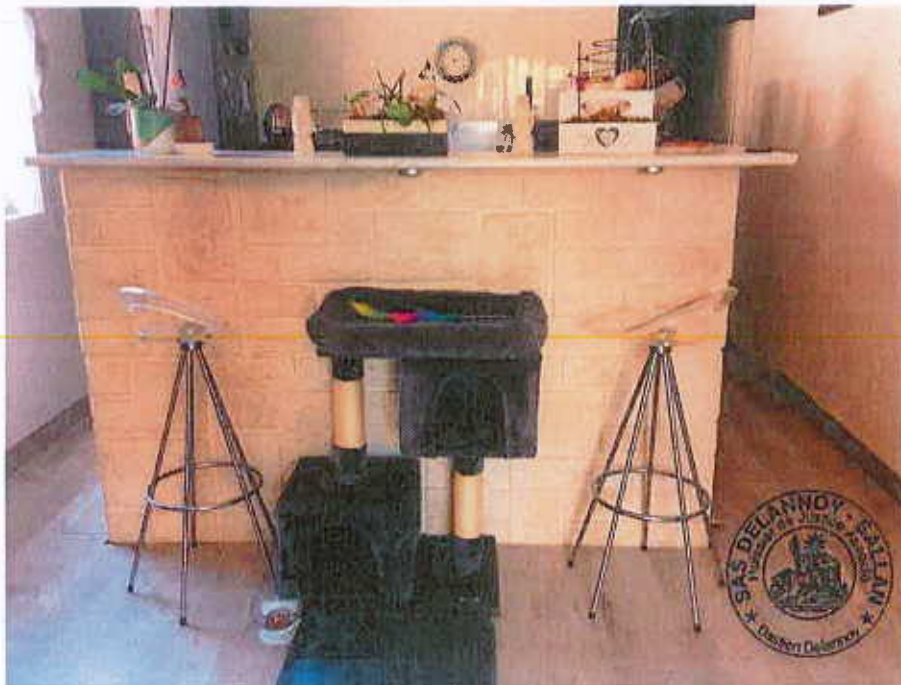
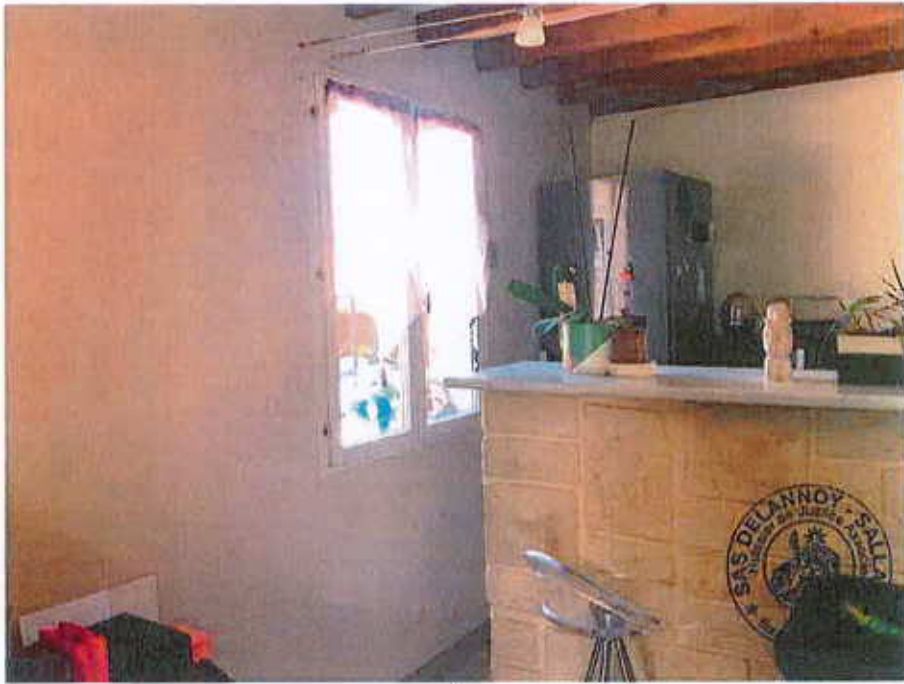
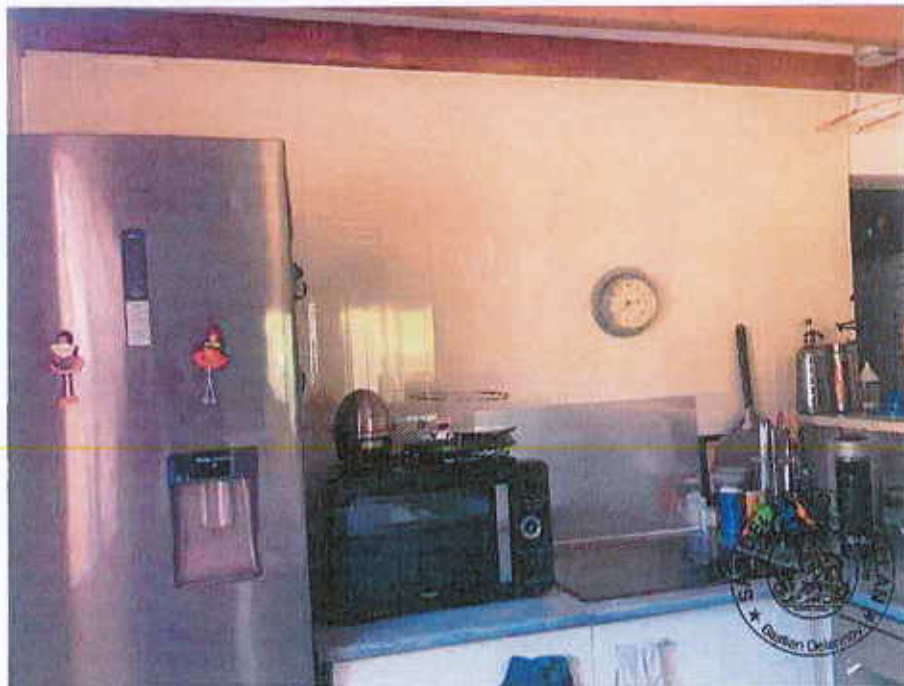
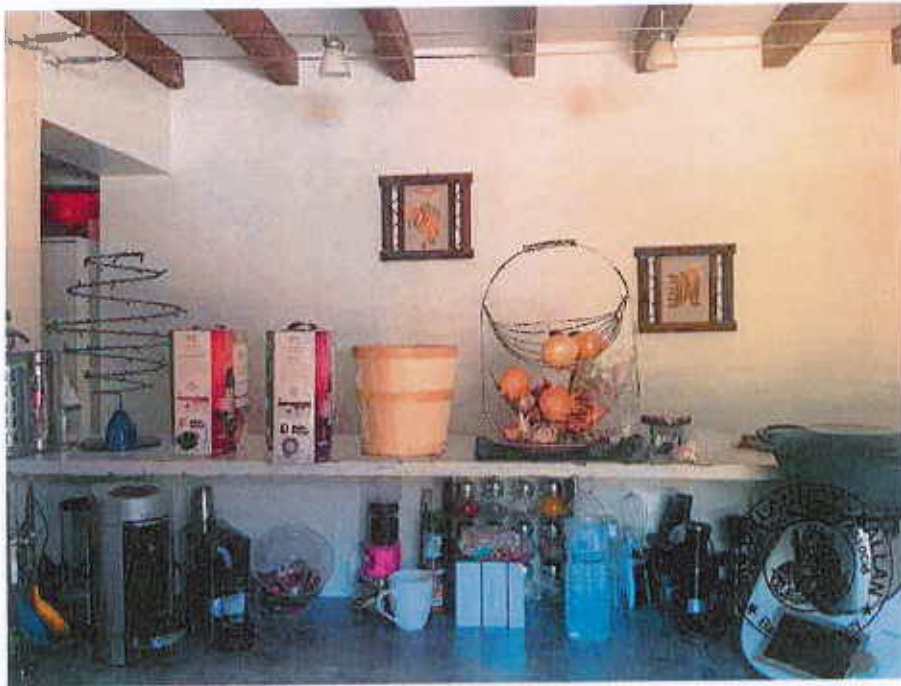
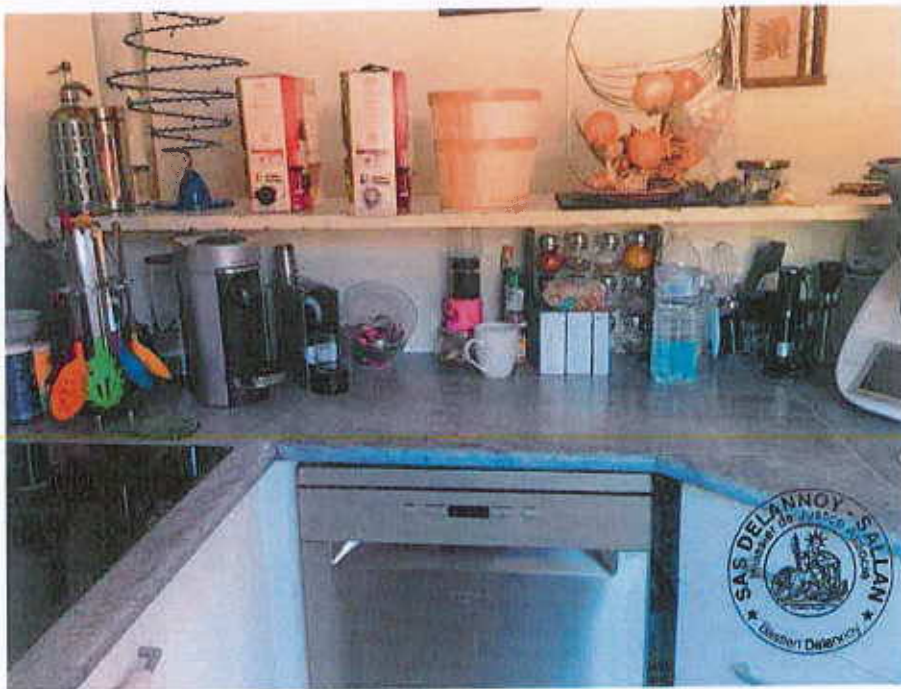
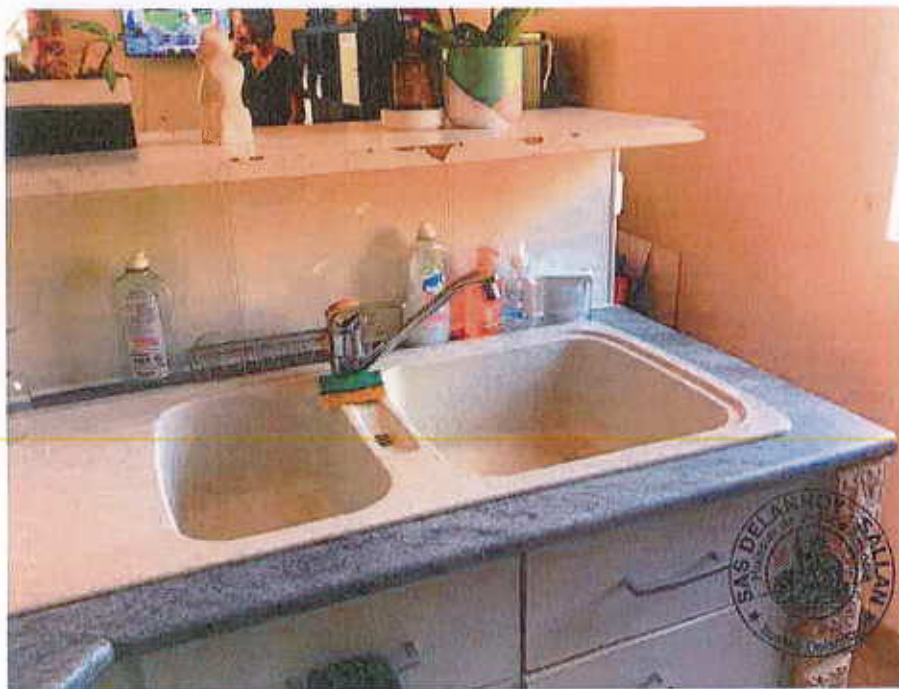
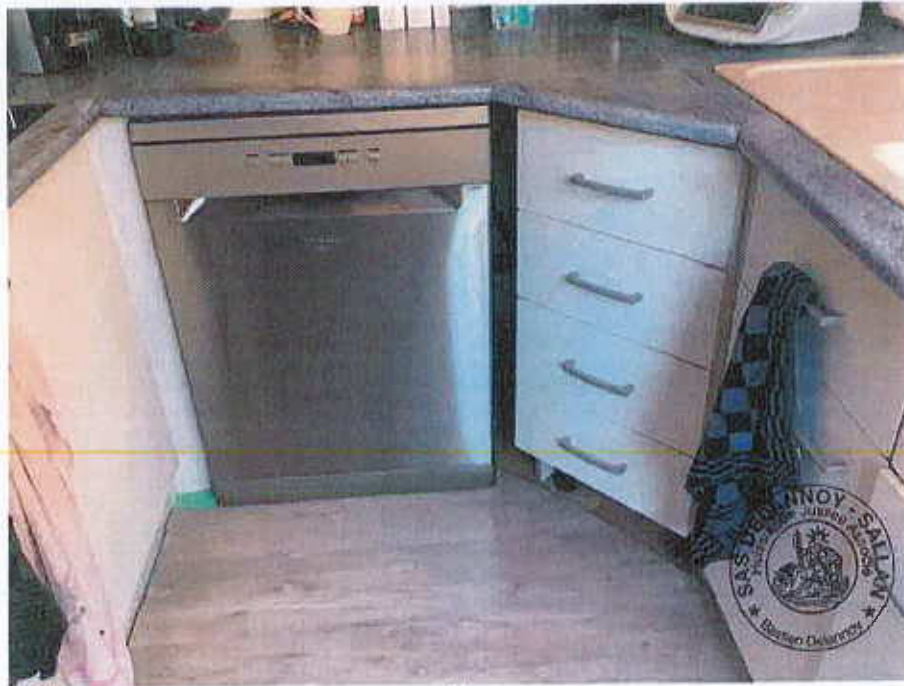
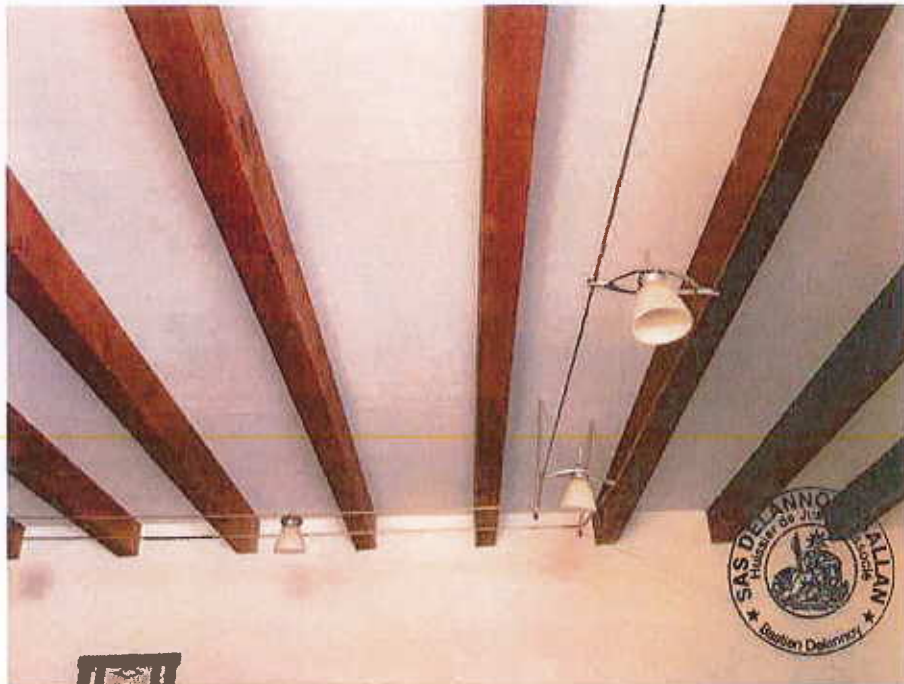
Au sol, présence d'un revêtement stratifié avec marque d'usure et accros.

Présence d'un comptoir haut avec pierres de parements, en état d'usage. Le plateau est en bois avec revêtement imitation marbre, les angles et bords présentent des manques de matière en plusieurs points. Côté Est, présence d'un espace de stockage dans la structure du comptoir.

Présence, côté Ouest, d'une fenêtre double vantaux en bois dont la peinture s'écaille en partie extérieur.

Présence d'un plan de travail dont les angles et arrêtes sont endommagés. Présence d'un évier présentant des traces d'usure. La crédence est en PVC en état d'usage.

Le mur Nord présente un revêtement PVC en état d'usage, présentant un manque de matière côté gauche en partie supérieure.

Les murs sont peints et présentent des traces de frottement.

Présence de 5 points lumineux dont 2 sont en état de fonctionnement. Présence boîtier électrique gris au plafond.

Le plafond est peint avec poutres apparentes présence de fissures horizontales en plusieurs points.

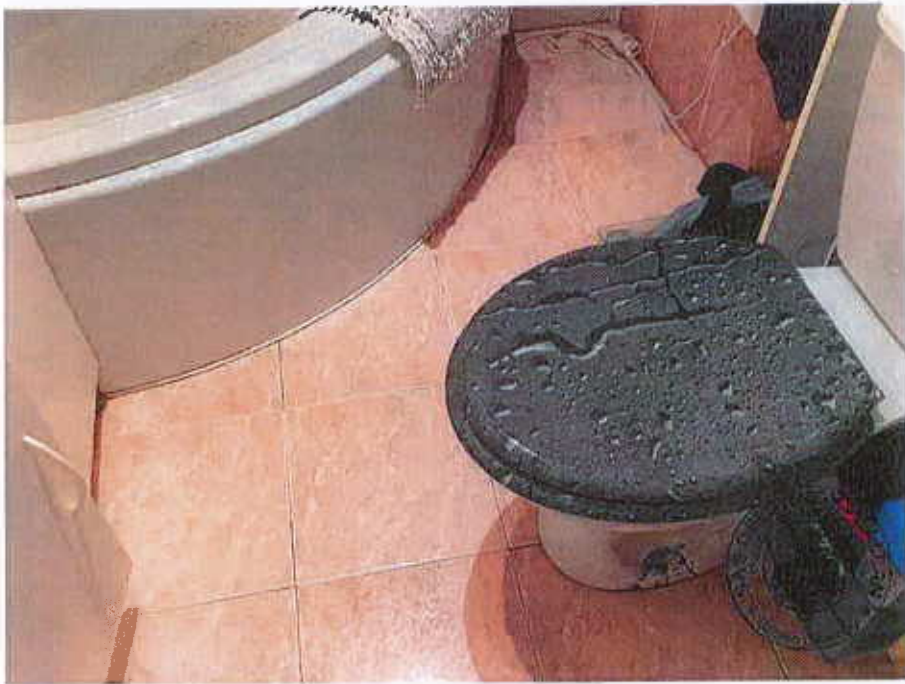
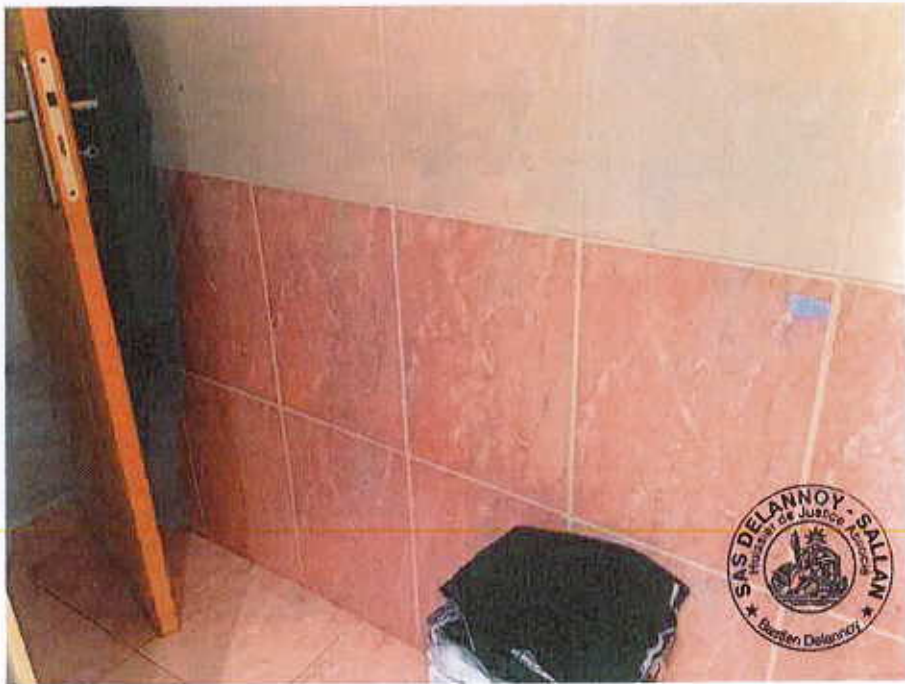
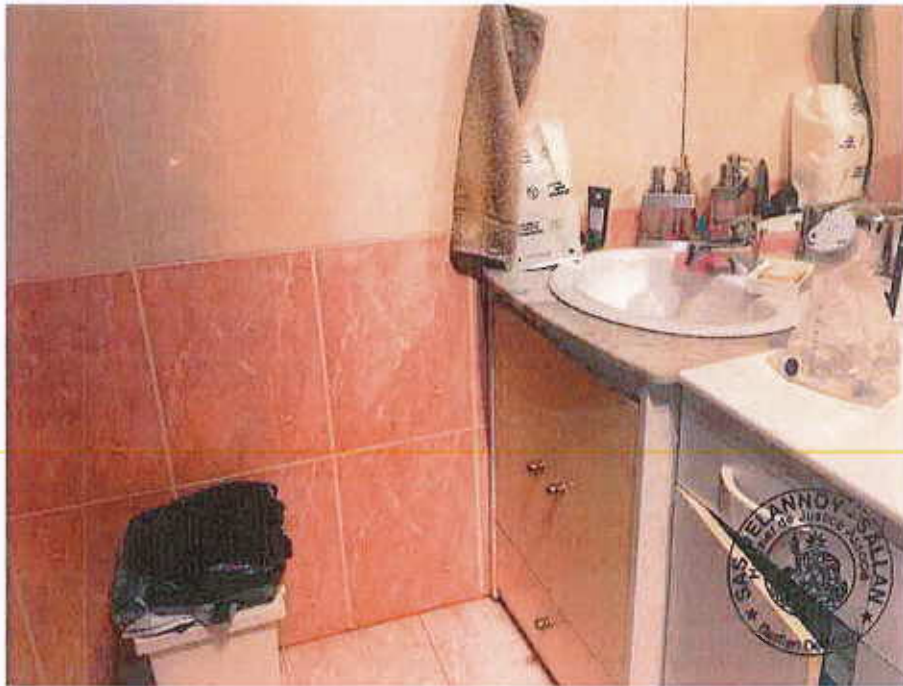
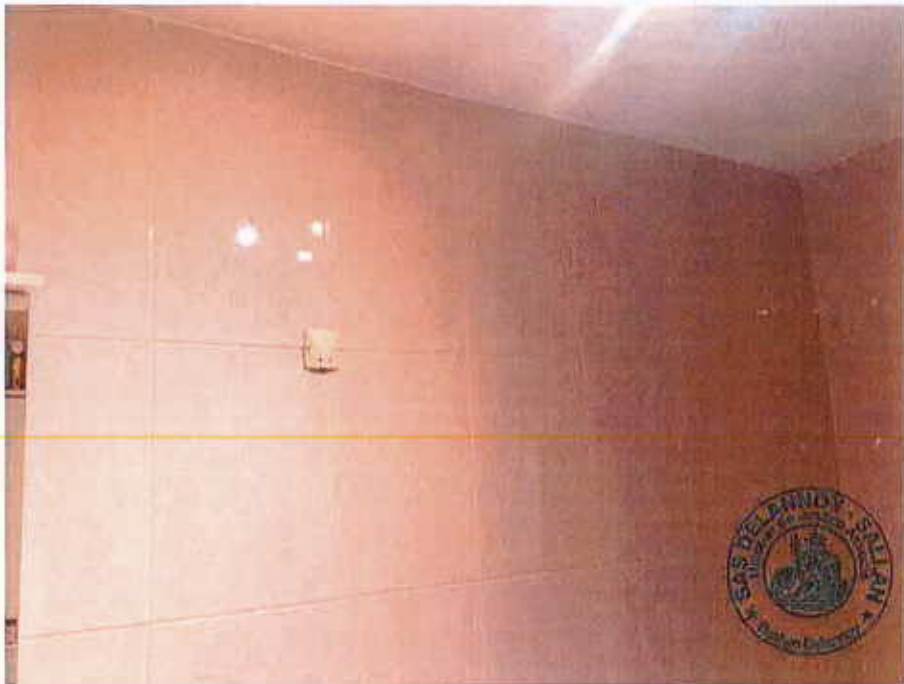
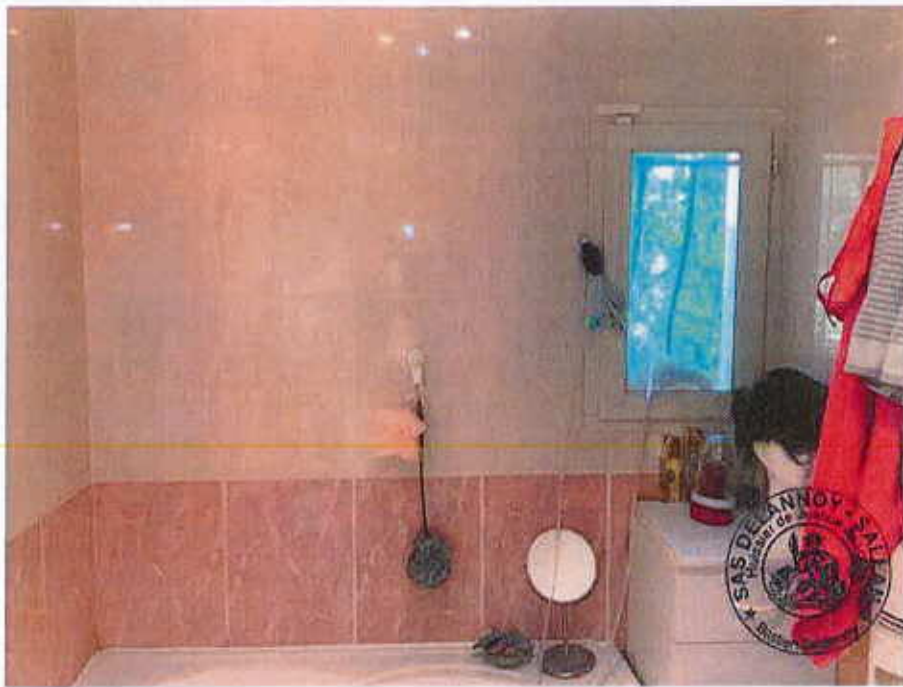
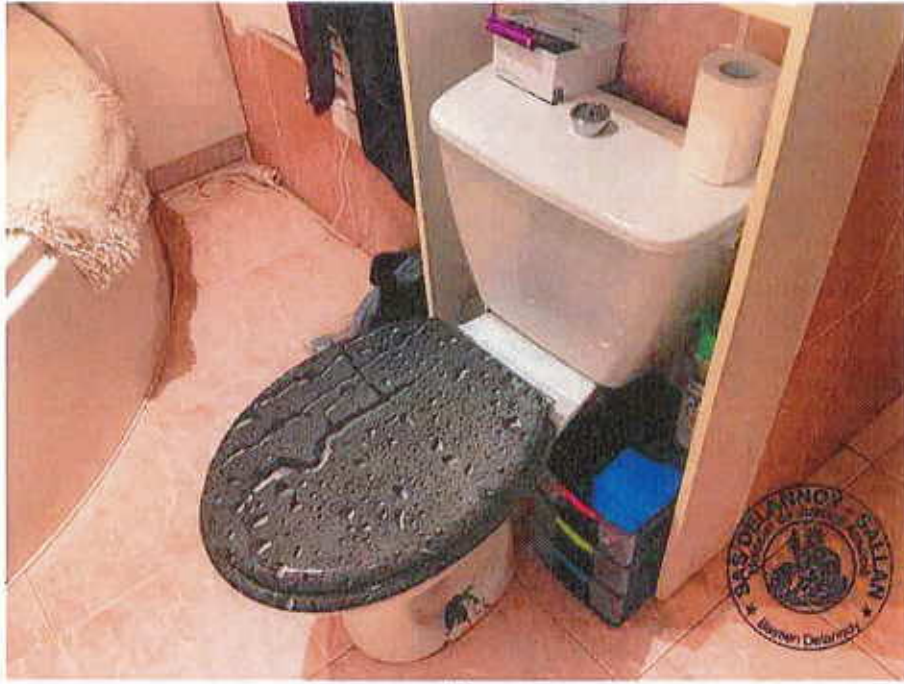
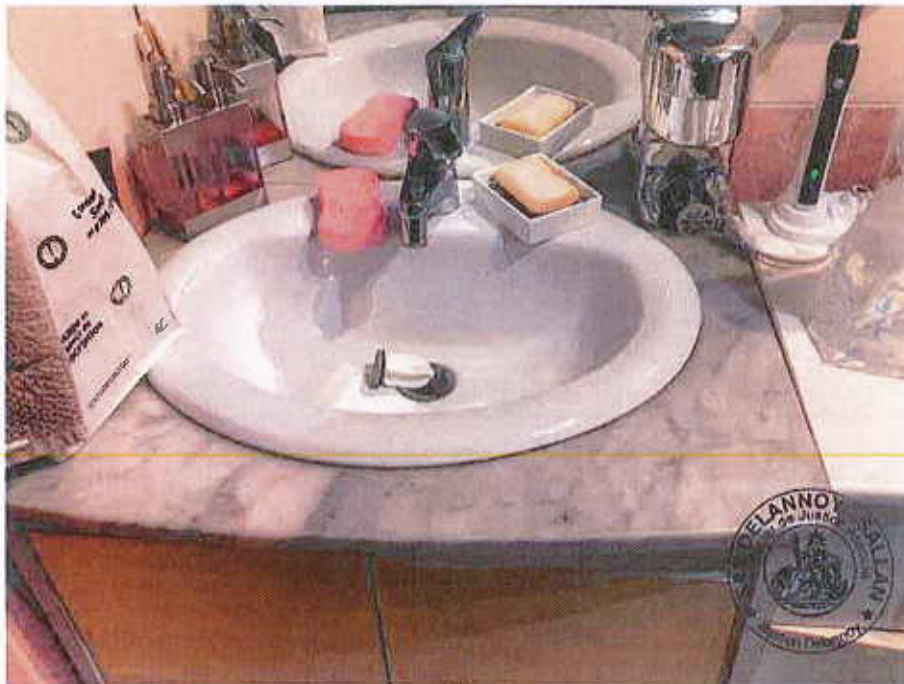
L'accès à la salle d'eau s'effectue par une porte en bois, présentant des traces frottement. Présence également de traces de frottement et accros sur les montants.

Présence d'un meuble sous vasque deux portes un tiroir, d'une vasque surmontée d'un miroir avec point lumineux qui ne fonctionne pas.

En suivant, présence d'une baignoire d'angle en état d'usage, ainsi qu'un WC en état de fonctionnement, dont le socle est brisé.

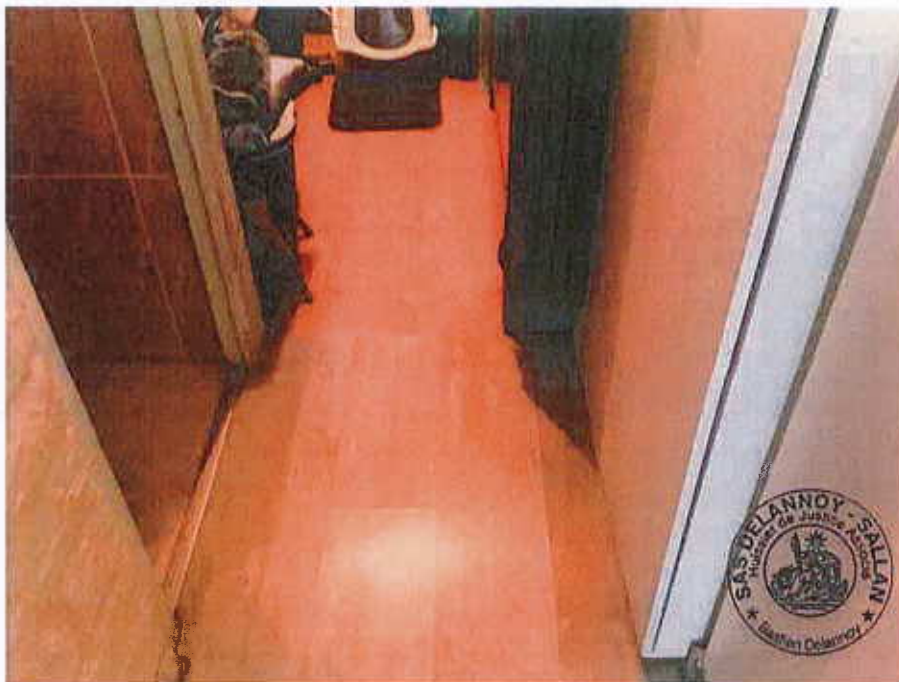
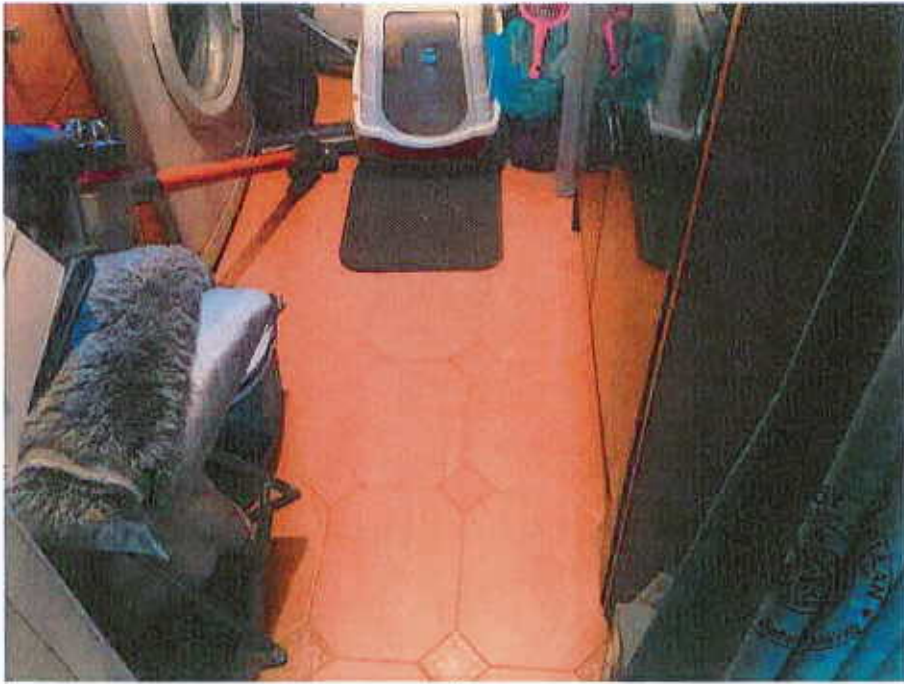
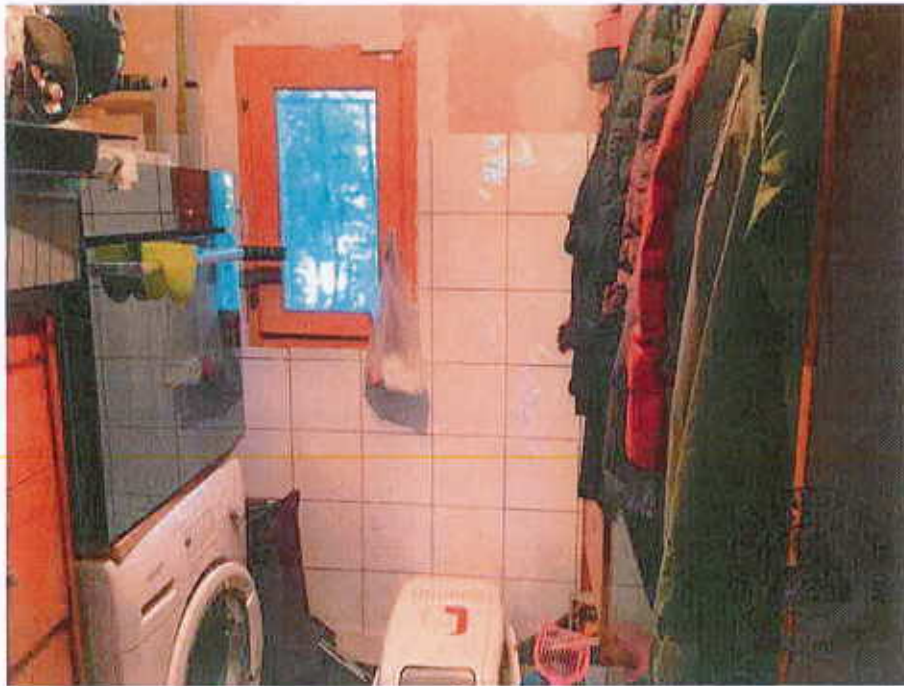
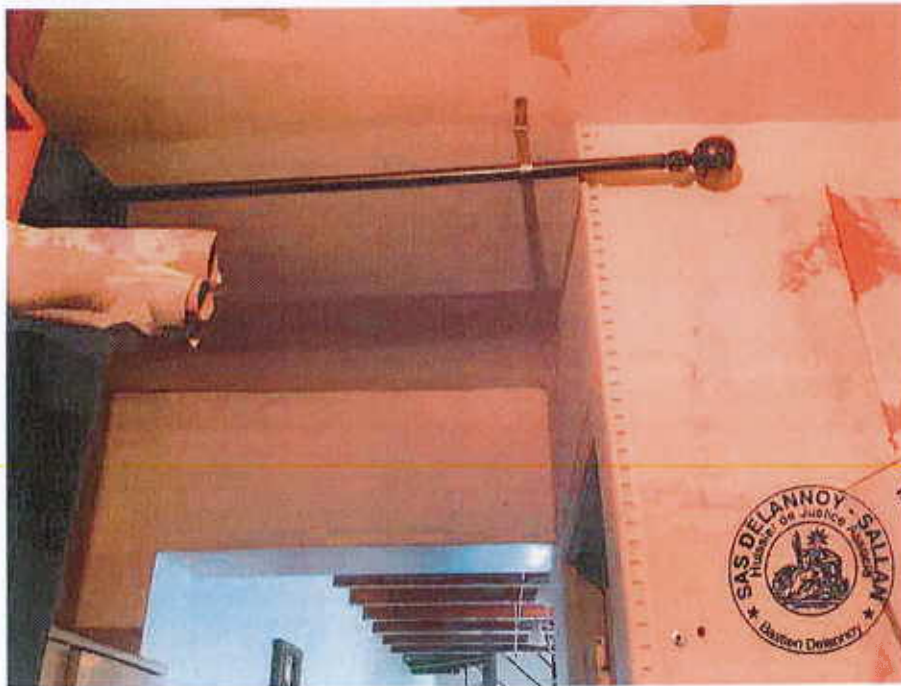
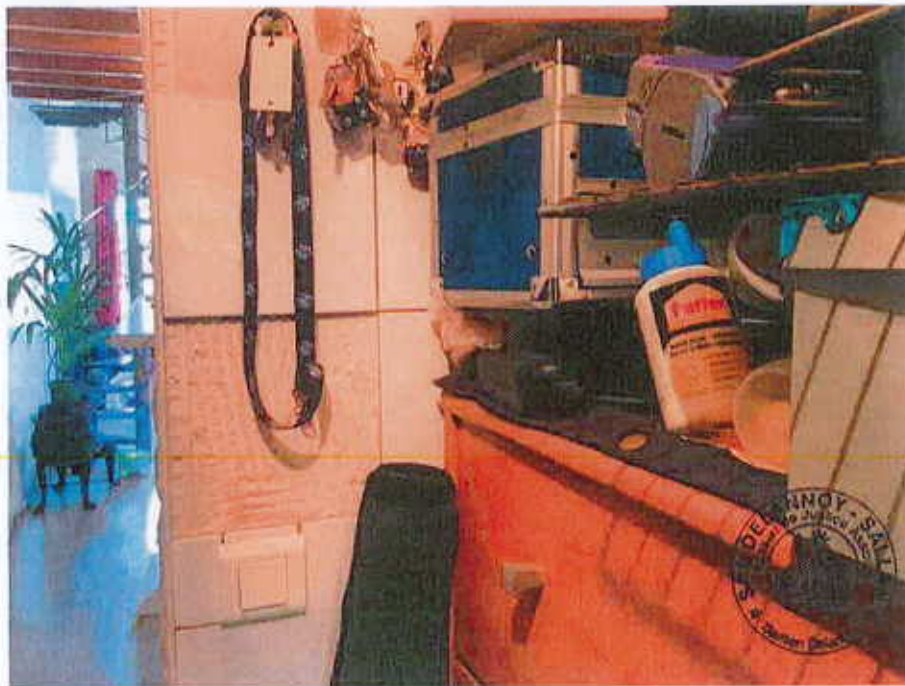
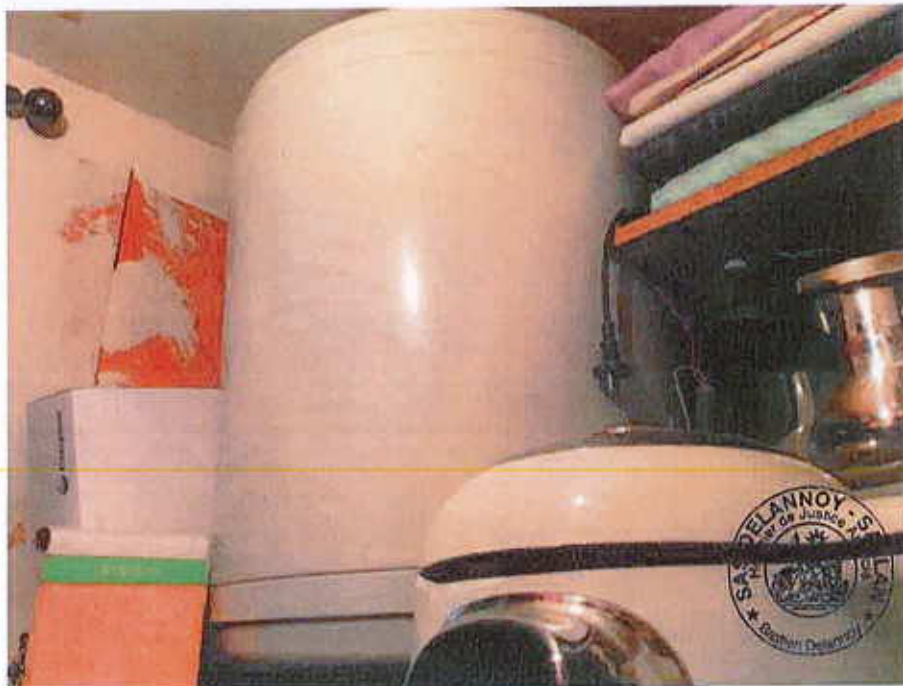
Les murs sont en partie inférieure carrelés et en partie supérieure en placoplâtre sans revêtement, le plafond également. Un carreau est manquant côté Sud au-dessus de l'interrupteur.

Présence cumulus 100 litres. Présence d'un point lumineux avec fils électriques apparents.

Présence de traces humidité au plafond côté ouest.

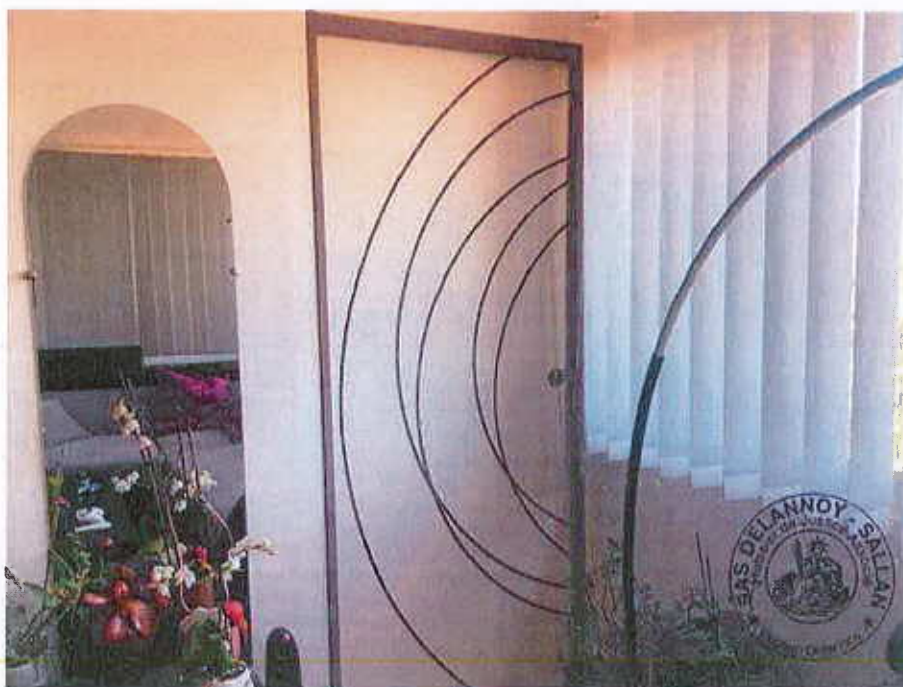
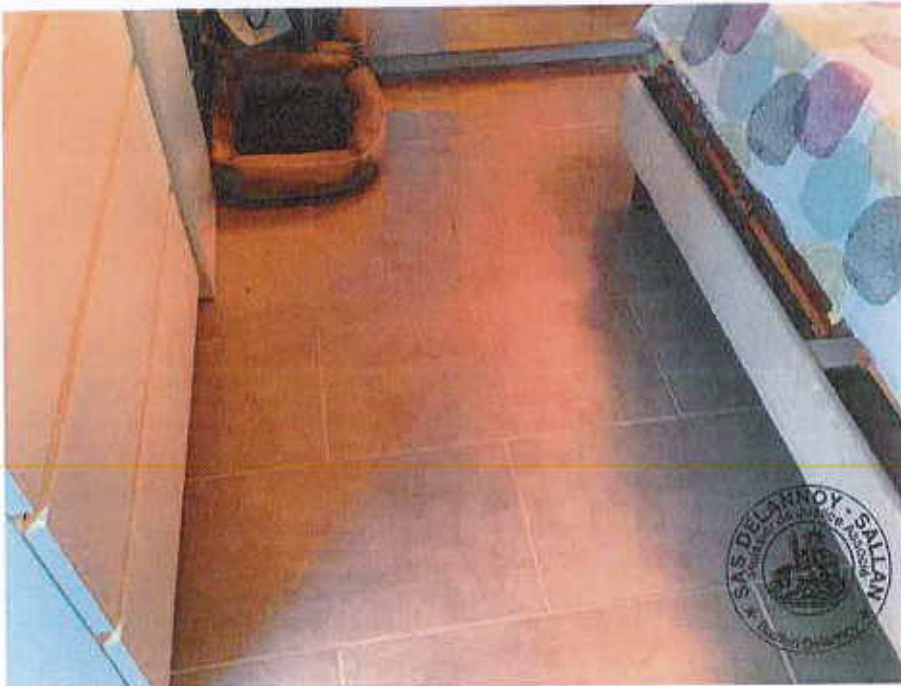
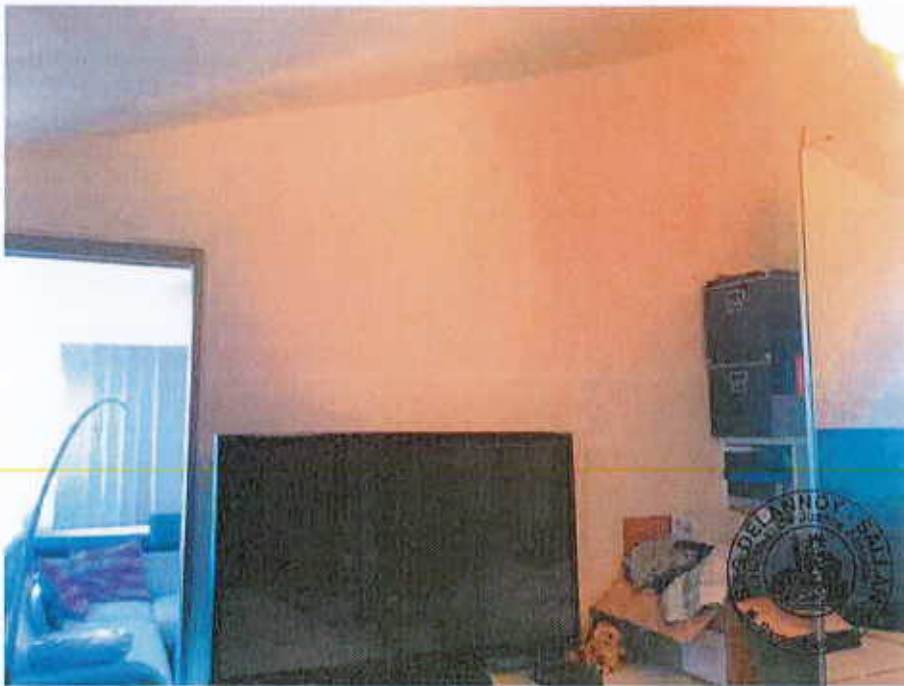
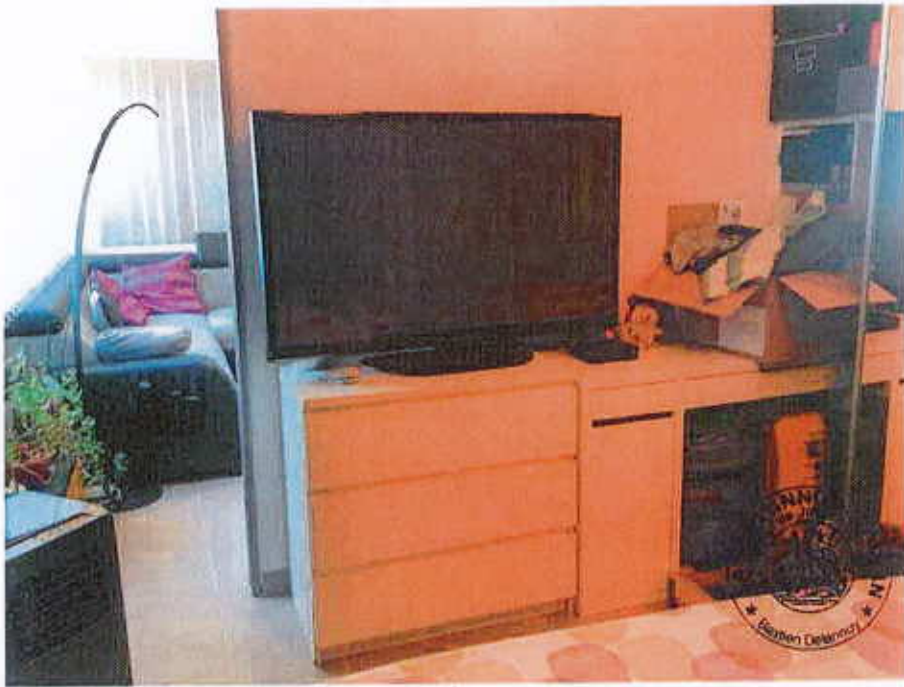
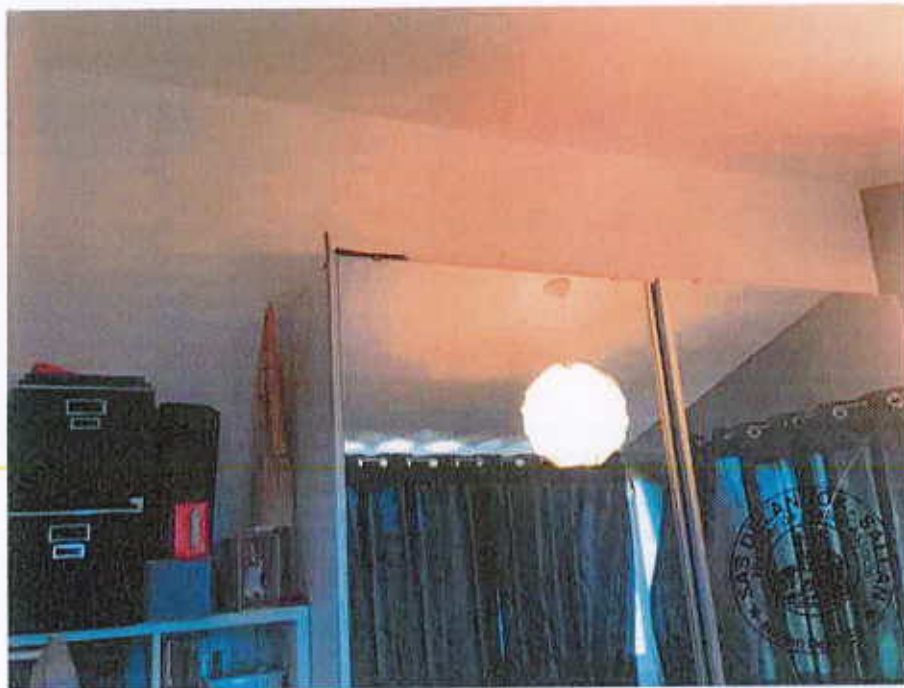
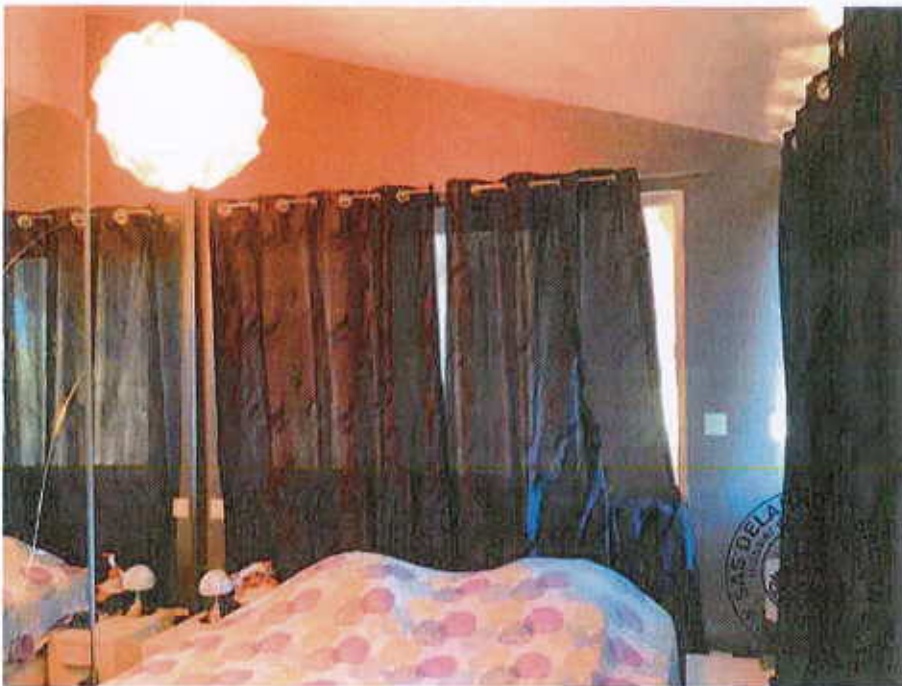
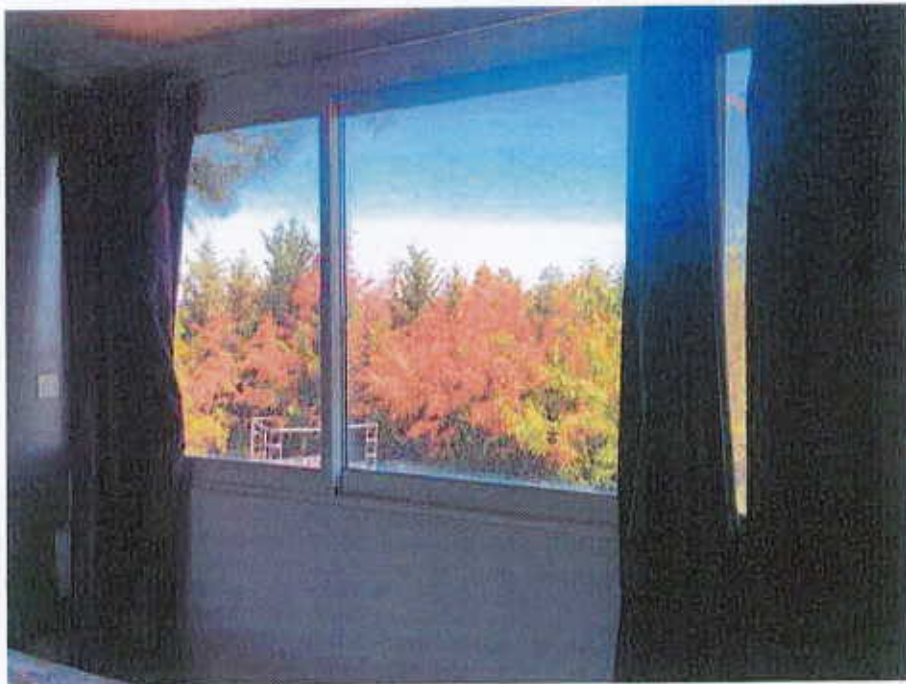
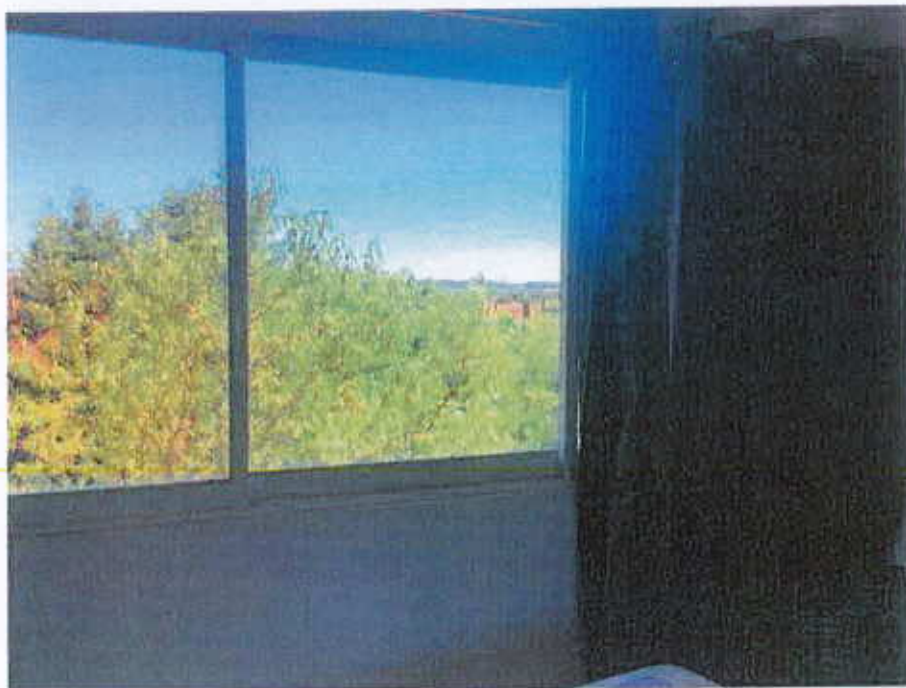
Je constate que la moustiquaire présente côté Nord est arrachée et en mauvais état.

Présence de placards, avec miroirs brisés.
