DOSSIER DE DIAGNOSTIC TECHNIQUE

Numéro de dossier : 11922 ARIBI / ATTOU

Date du repérage : 10/11/2023

Adresse : **54 Quai de Bosc
Résidence Le Majestic 2, 1er étage, Appt
18 (10)**

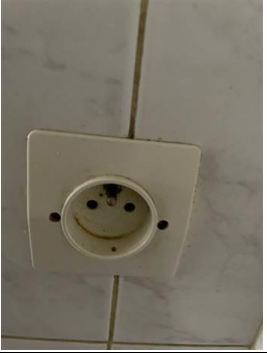
N° Article (1)	LIBELLE DES ANOMALIES	N° Article (2)	Libellé des mesures compensatoires (3) correctement mises en œuvre	Photos
B3.3.6 a2	Au moins un socle de prise de courant comporte une broche de terre non reliée à la terre.	B3.3.6.1	Alors que des socles de prise de courant ou des circuits de l'installation ne sont pas reliés à la terre (B.3.3.6 a1), a2 et a3), la mesure compensatoire suivante est correctement mise en œuvre : - protection du (des) CIRCUIT (s) concerné (s) ou de l'ensemble de l'installation électrique par au moins un dispositif différentiel à haute sensibilité ≤ 30 mA.

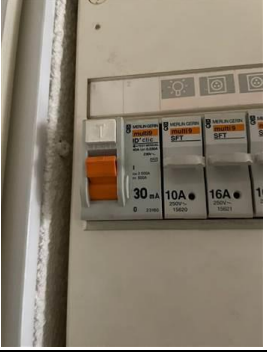
B4.3 j1	Le courant assigné de l'interrupteur différentiel placé en aval du disjoncteur de branchement n'est pas adapté. Remarques : Différentiel 30mA de 40A au lieu du calibre 45A requis par la norme (pour courant de réglage du disjoncteur différentiel 15-45A)

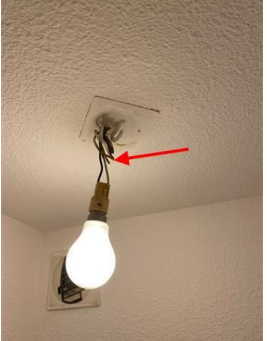
B8.3 e	Au moins un conducteur isolé n'est pas placé sur toute sa longueur dans un conduit, une goulotte ou une plinthe ou une huisserie, en matière isolante ou métallique, jusqu'à sa pénétration dans le matériel électrique qu'il alimente.

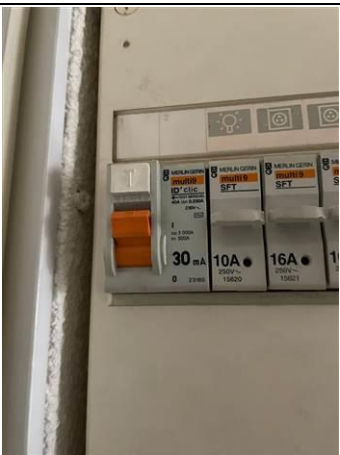
<p>Photo PhEle001 Libellé de l'anomalie : B4.3 j1 Le courant assigné de l'interrupteur différentiel placé en aval du disjoncteur de branchement n'est pas adapté. Remarques : Différentiel 30mA de 40A au lieu du calibre 45A requis par la norme (pour courant de réglage du disjoncteur différentiel 15-45A)</p>

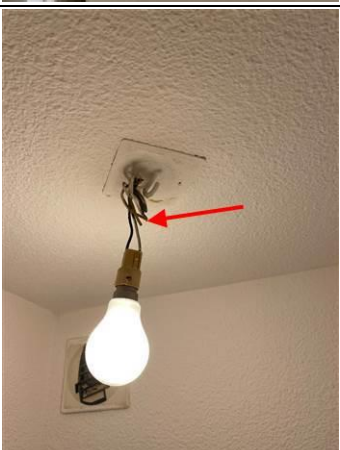
<p>Photo PhEle002 Libellé de l'anomalie : B8.3 e Au moins un conducteur isolé n'est pas placé sur toute sa longueur dans un conduit, une goulotte ou une plinthe ou une huisserie, en matière isolante ou métallique, jusqu'à sa pénétration dans le matériel électrique qu'il alimente.</p>

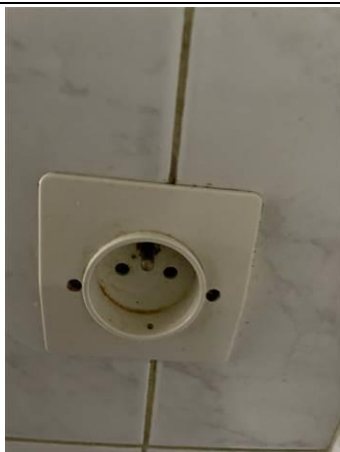
Photo PhEle003

Libellé du point de contrôle : B3.3.6 a2 Au moins un socle de prise de courant comporte une broche de terre non reliée à la terre.
