CABINET A.J.M EXPERTISES

FACTURE

Clermont, le 28/06/2022
N° facture 230622
Localisation du bien : Chemin de la Regorde
34800 Brignac

ANNEXE 1 – PHOTO(S) DES ANOMALIES

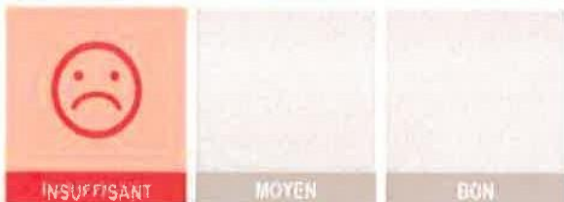
Confort d'été (hors climatisation)*

Les caractéristiques de votre logement améliorant le confort d'été :

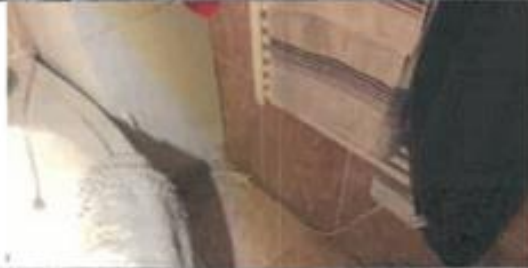
Point de contrôle N° B.6.3.1 a)

Description : Local contenant une baignoire ou une douche : l'installation électrique ne répond pas aux prescriptions particulières appliquées à ce local (adéquation entre l'emplacement où est installé le MATERIEL ELECTRIQUE et les caractéristiques de ce dernier – respect des règles de protection contre les chocs électriques liées aux zones).

Localisation : Présence d'un sèche serviette et prise terminale en zone 2

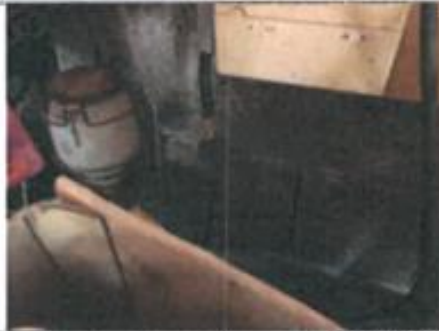
Point de contrôle N° B.7.3 d)

Description : L'installation électrique comporte au moins une CONNEXION avec une partie active nue sous tension accessible.

Localisation : Présence de dominos non protégés

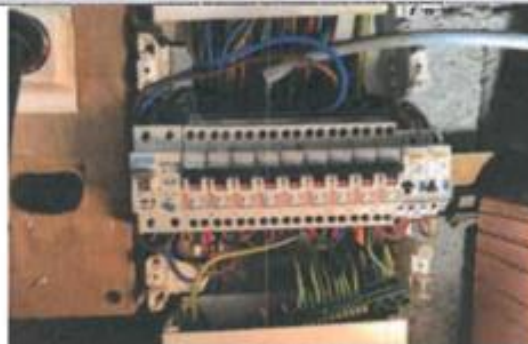
Point de contrôle N° B.8.3 c)

Description : L'installation comporte au moins un CONDUCTEUR ACTIF repéré par la double coloration vert et jaune.

Localisation : Présence de conducteurs de couleurs rouge sur le bornier de terre

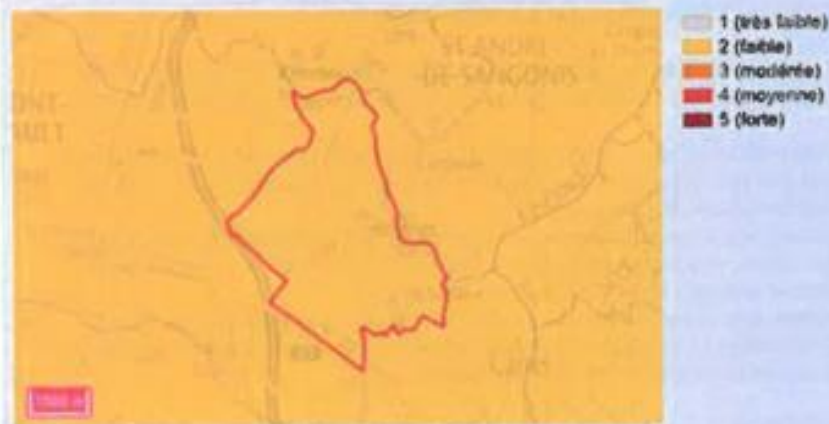
*L'immeuble est situé dans une commune de sismicité faible : Zone 2

Un séisme (ou tremblement de terre) correspond à une fracturation (processus tectonique aboutissant à la formation de fractures des roches en profondeur), le long d'une faille généralement préexistante.

Source : BRGM
