Ce document vous permet de savoir si votre bâtiment est économe en énergie et préserve le climat. Il vous donne également des pistes pour améliorer ses performances et réduire vos factures. Pour en savoir plus : <https://www.ecologie.gouv.fr/diagnostic-performance-energetique-dpe>

Adresse : **54 et 55 QUAI DE BOSC**
34200 SETE (France)

Type de bien : Immeuble Complet
Année de construction : 1995
Surface habitable : **3309,73 m²**

Référence du DPE : 2022-018-293

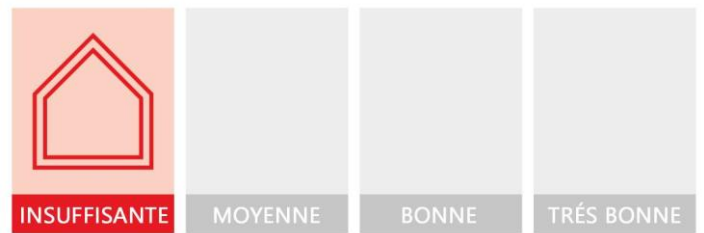
Performance de l'isolation

Murs	Mur en béton banché d'épaisseur ≤ 20 cm avec isolation intérieure (6 cm) donnant sur l'extérieur Mur en béton banché d'épaisseur ≤ 20 cm avec isolation intérieure (6 cm) donnant sur un bâtiment ou local à usage autre que d'habitation Mur en béton banché d'épaisseur ≤ 20 cm avec isolation intérieure (6 cm) donnant sur un espace tampon solarisé (véranda, loggia fermée)	moyenne

Plancher bas	Plancher inconnu donnant sur un bâtiment ou local à usage autre que d'habitation / Plancher inconnu donnant sur un hall d'entrée sans dispositif de fermeture automatique / Dalle béton donnant sur un garage privé collectif / Dalle béton donnant sur l'extérieur avec isolation intrinsèque ou en sous-face	insuffisante

Toiture/plafond	Plafond structure inconnu (sous combles perdus) donnant sur l'extérieur (combles aménagés)	insuffisante

Portes et fenêtres	Portes-fenêtres coulissantes pvc, double vitrage / Portes-fenêtres battantes pvc, double vitrage / Fenêtres battantes pvc, double vitrage / Portes-fenêtres coulissantes métal sans rupture de ponts thermiques, double vitrage	moyenne

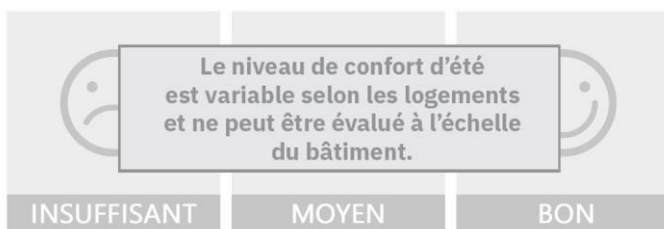
Confort d'été (hors climatisation)*

Les caractéristiques de votre logement améliorant le confort d'été :

bâtiment traversant

fenêtres équipées de volets extérieurs

toiture isolée
