# PROCES VERBAL DE DESCRIPTION

Qu'en vertu d'un arrêt du 23 octobre 2020, la Cour d'appel de Montpellier première chambre de la famille a ordonné la licitation de l'immeuble indivis dont et Madame Brier sont propriétaires, immeuble cadastré sur la commune de Brignac section B numéro 134 lieu-dit la Regorde.

Parcelle section B numéro 134 lieu-dit La Regorde sur la commune de Brignac 34800.

Il s'agit d'un mas avec extension situé sur la parcelle section B numéro 134 lieu-dit la Regorde 34800 Brignac. La parcelle possède une superficie d'environ 2220 m<sup>2</sup>.

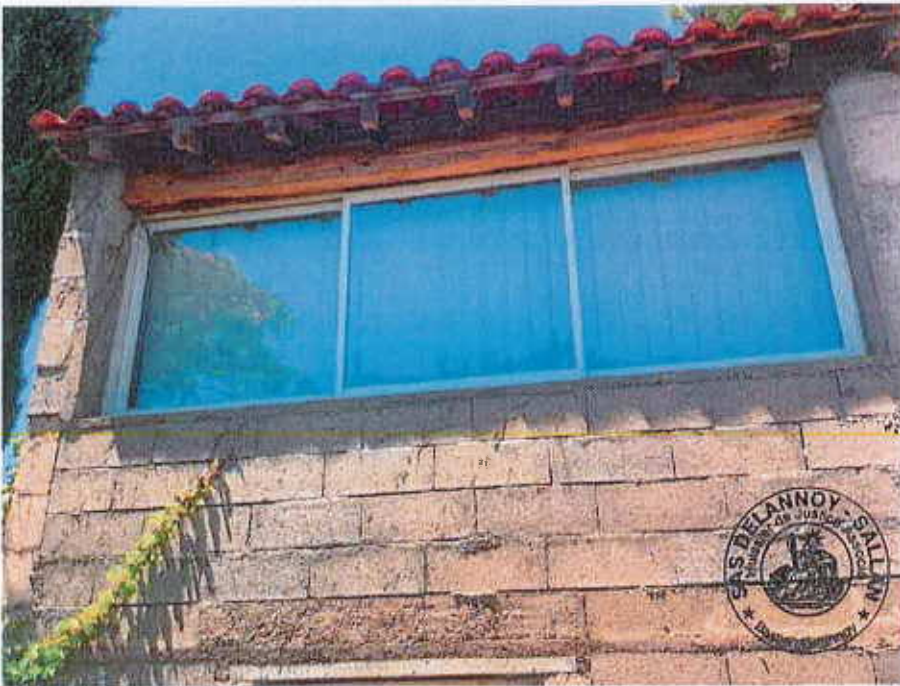
2.

La façade côté est n'est pas crépie. Présence d'un revêtement brut en parpaing et béton. Il s'agit de l'extension du mas initial. Présence en rez-de-chaussée d'une ouverture PVC blanche donnant sur le garage ainsi qu'une porte de garage. L'étage supérieur comprend des ouvertures PVC blanches. Présence de fourreaux gris aux fenêtres en réservation pour des volets roulants.

Je poursuis côté sud. La façade côté sud-est est à l'état brut, non crépie. Présence d'un fourreau en réserve d'installation de volets roulants sur la fenêtre PVC présente. En suivant, présence d'une porte d'entrée en PVC, ainsi qu'une porte vitrée avec moustiquaire en état d'usage et volets en acier piqués par la rouille.

Je poursuis côté Ouest et constate que la façade est crépie. Présence d'une fissure à la jonction avec l'extension. Présence de traces d'écoulement noir en partie inférieure ainsi que des manques de matière.

Côté Nord, je constate la présence d'une façade crépie présentant des fissures dans l'angle de l'extension. Je constate que la surélévation n'est pas crépie.

Je constate l'absence de gouttière sur les deux pans de la toiture.

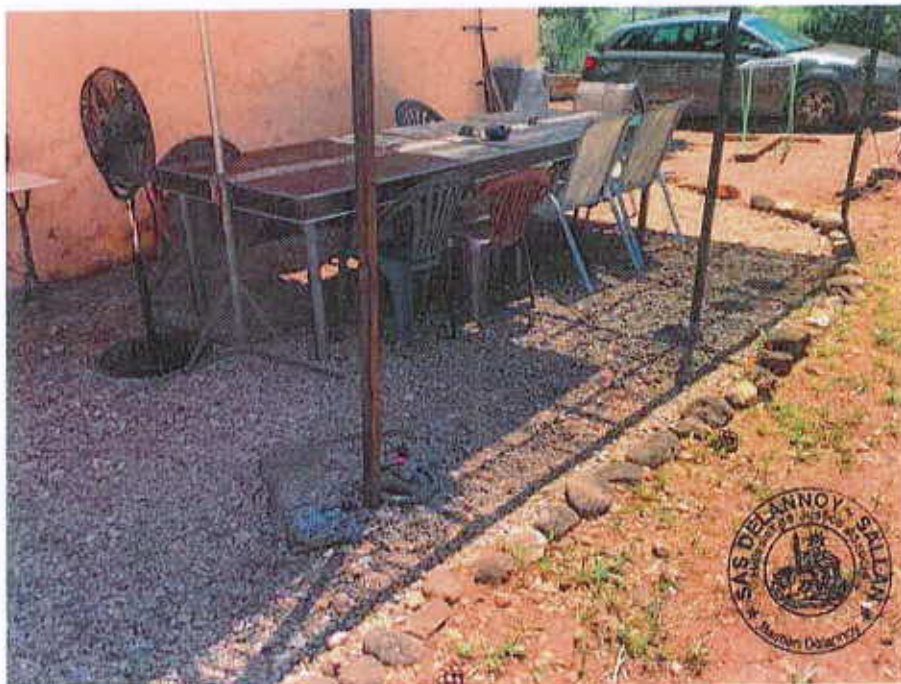
En suivant, je constate la présence d'un barbecue, ainsi qu'un appentis bâti avec tuiles. Présence dans l'appentis d'un point électrique et un point lumineux.

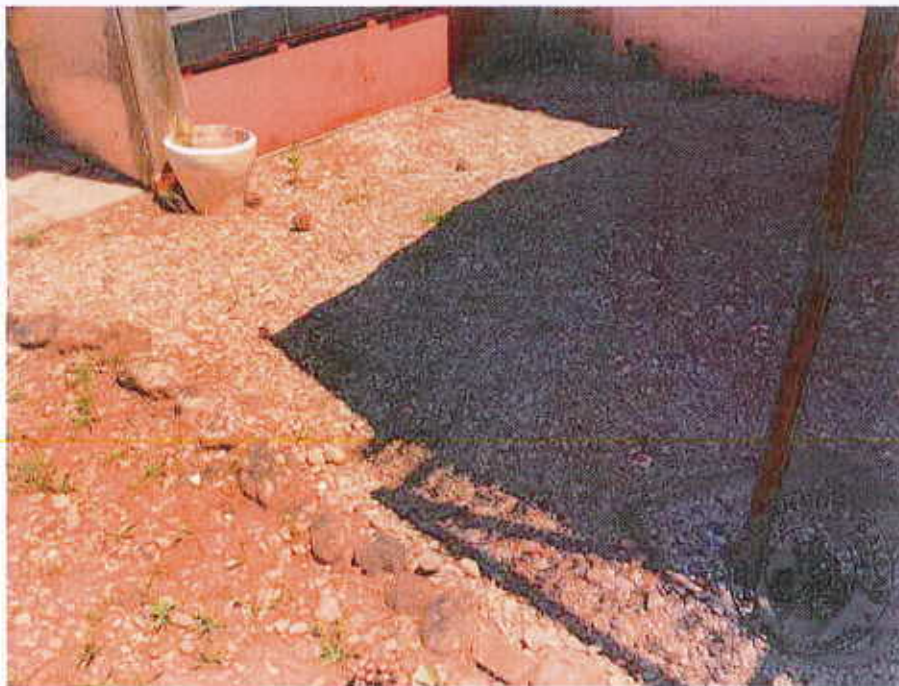
3.

Je constate derrière le barbecue la présence d'un point d'eau.

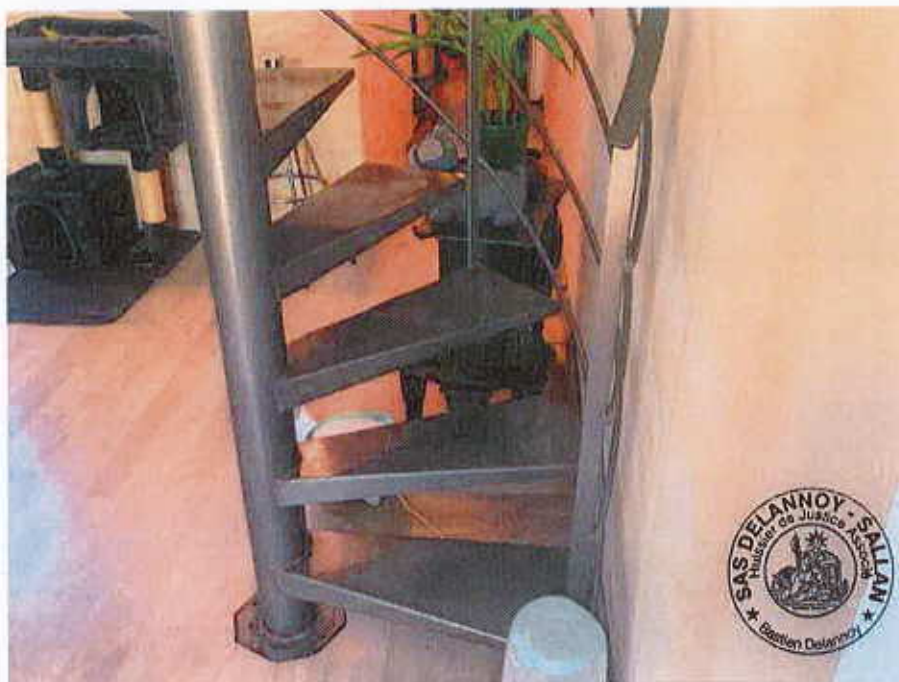
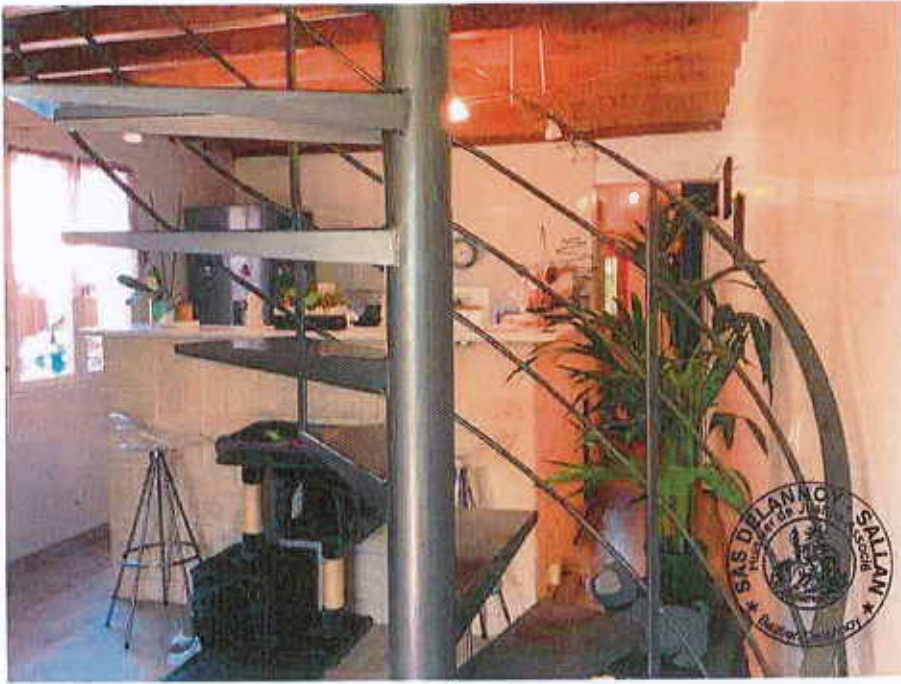
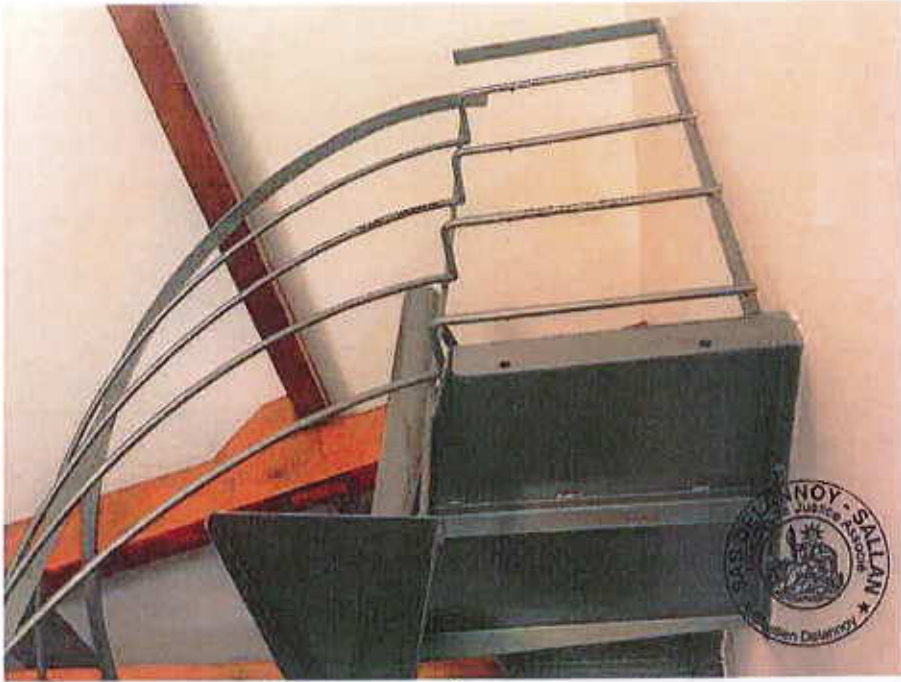
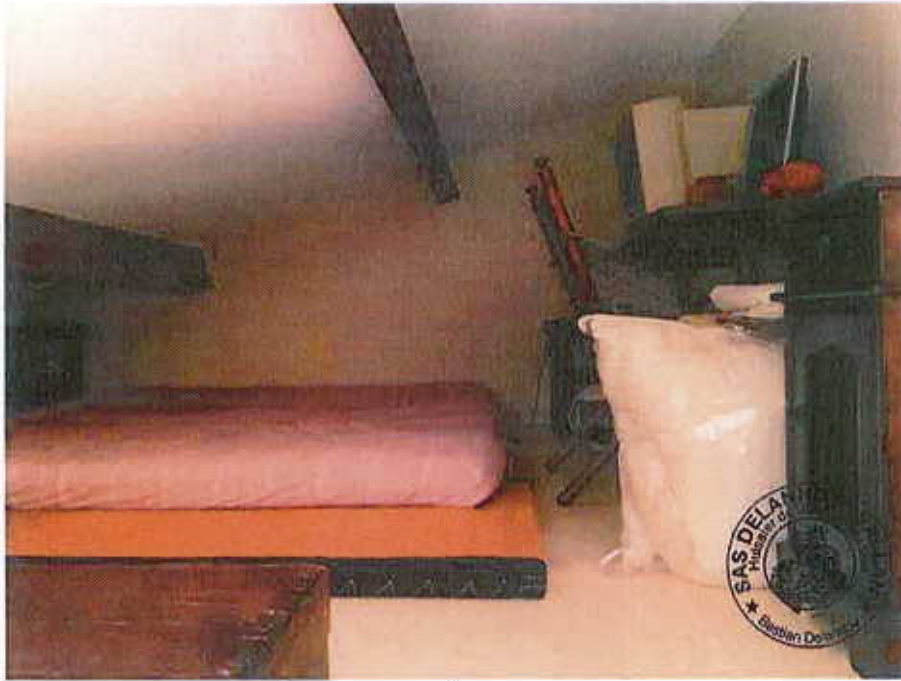
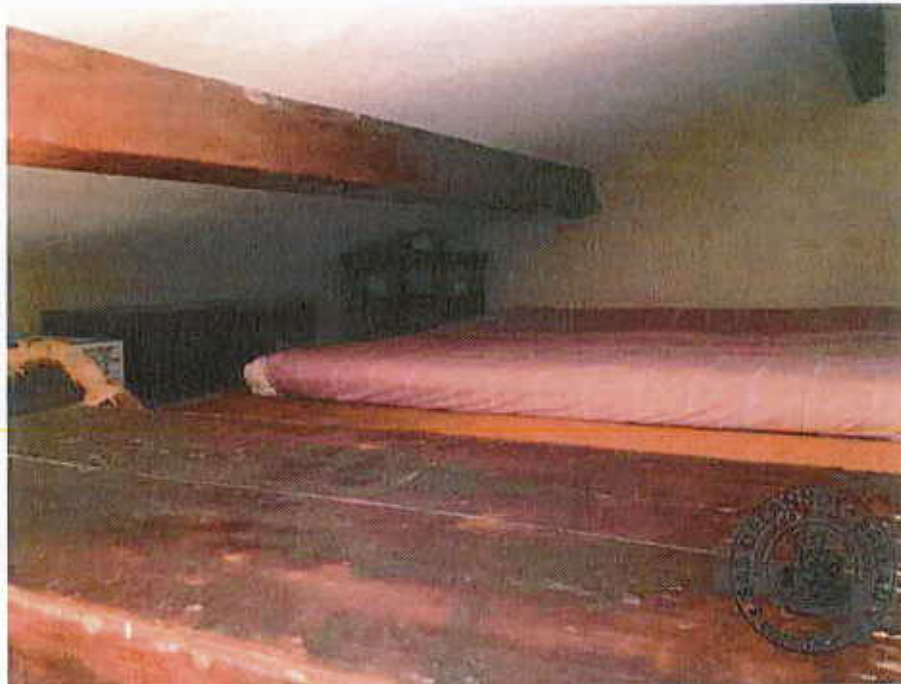
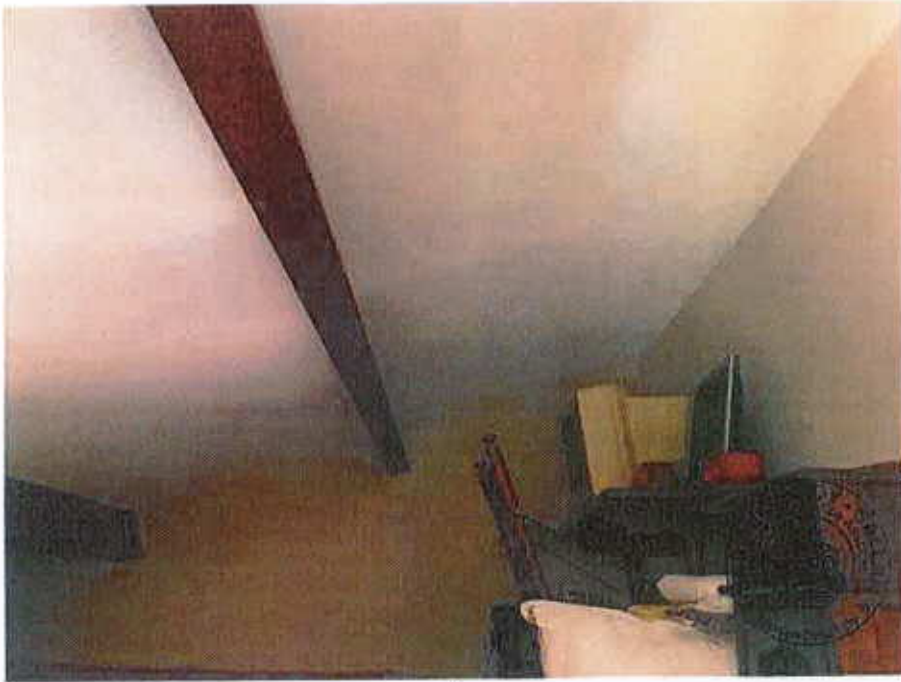
L'accès à la mezzanine s'effectue par un escalier hélicoïdal en acier. Les marches présentent des traces d'usure.

Sur la mezzanine, présence au sol d'un revêtement type vinyle présentant des traces d'usure. Les murs et le plafond sont peints en blanc en état d'usage. Je constate que la hauteur sous pente est faible. Présence de poutres apparentes, ainsi qu'un point lumineux et prises électriques.

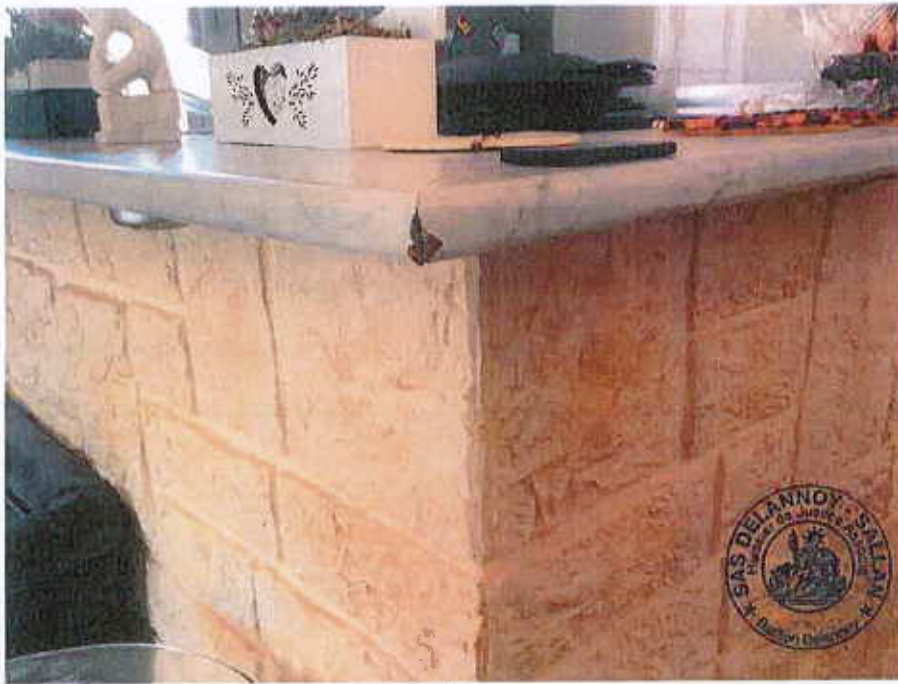
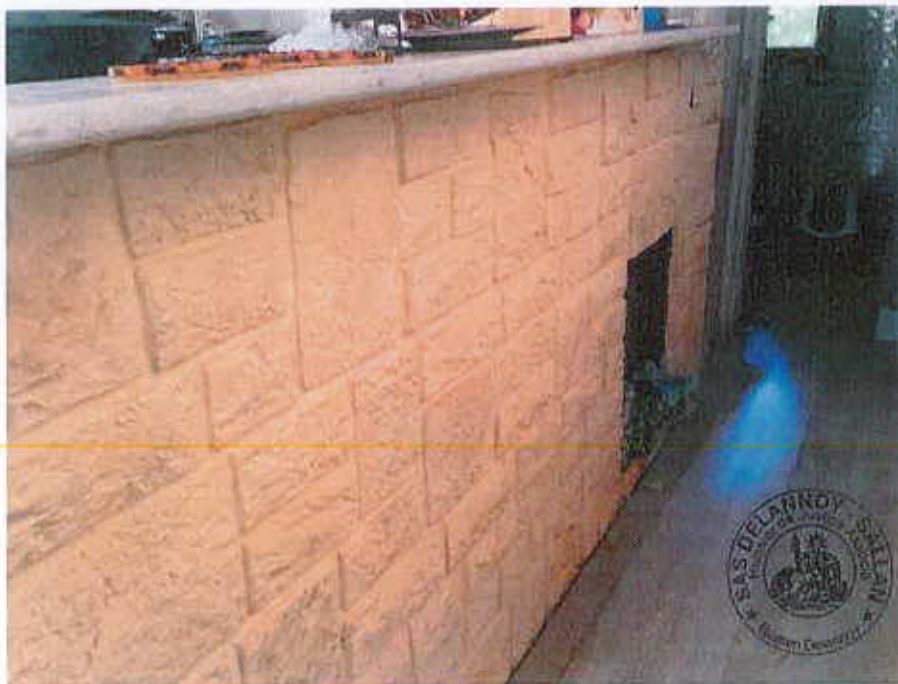
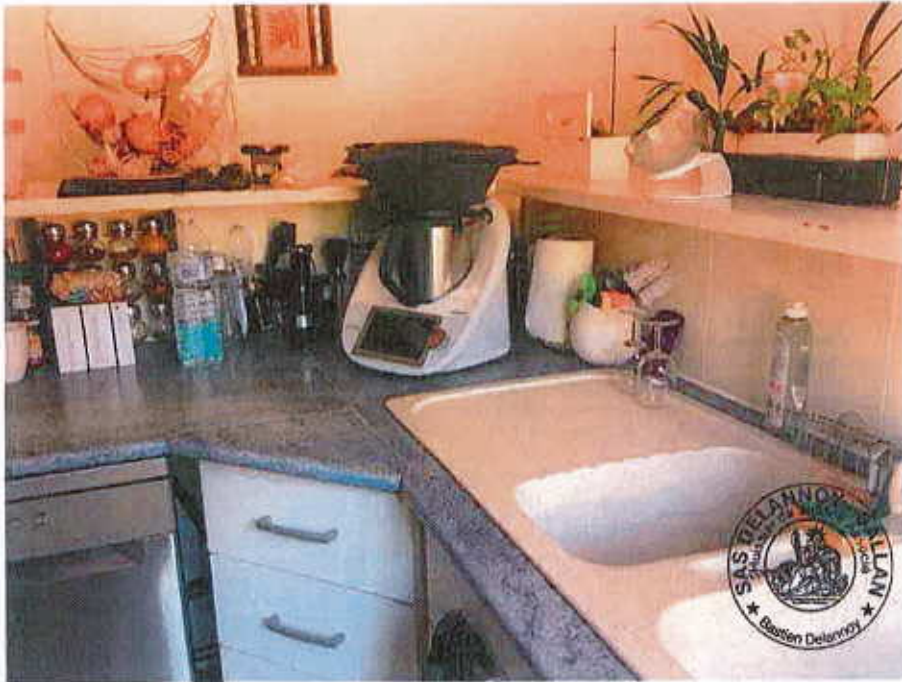
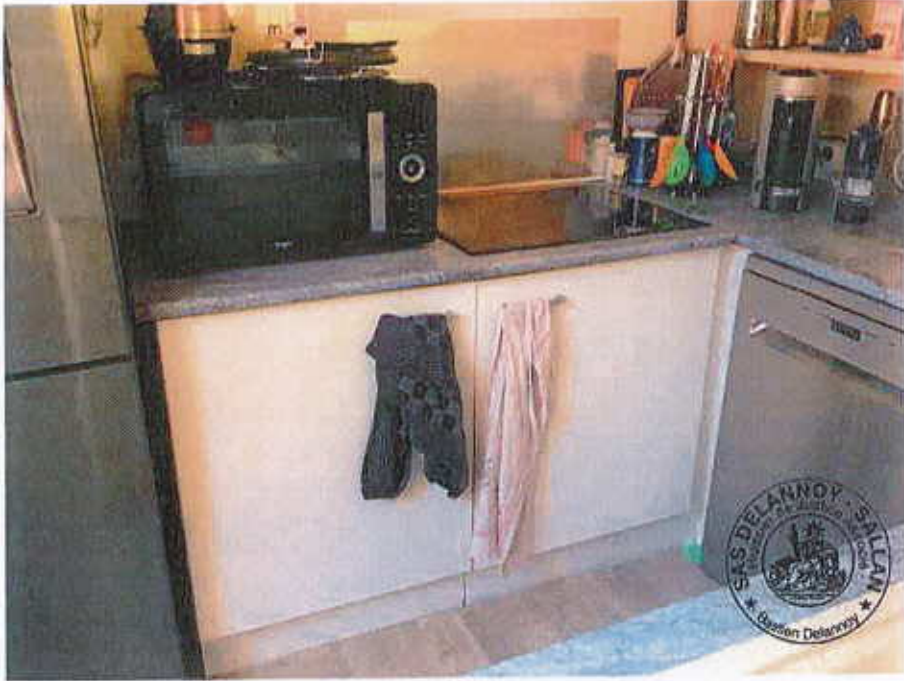
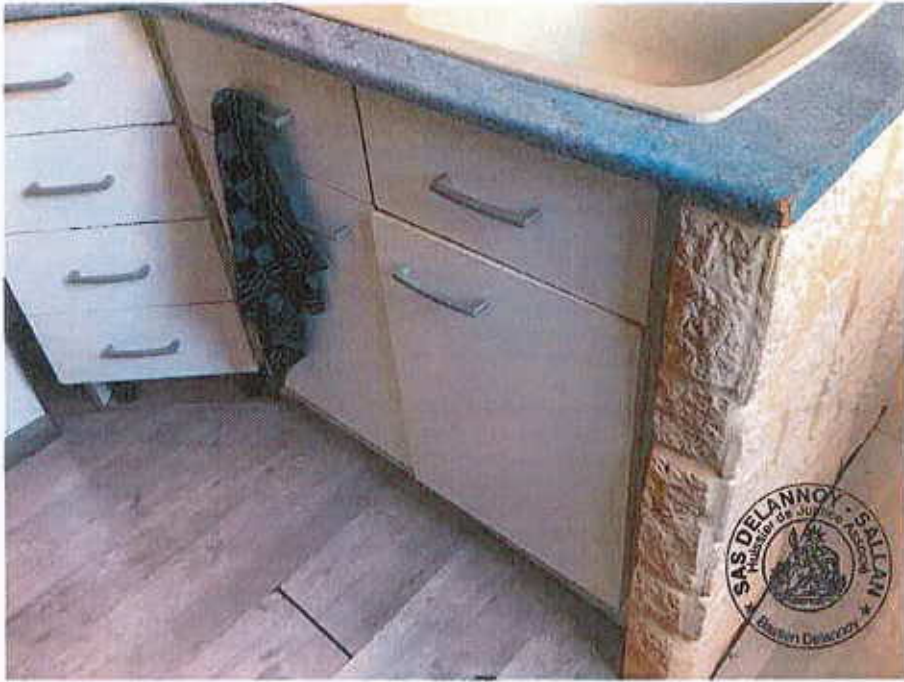
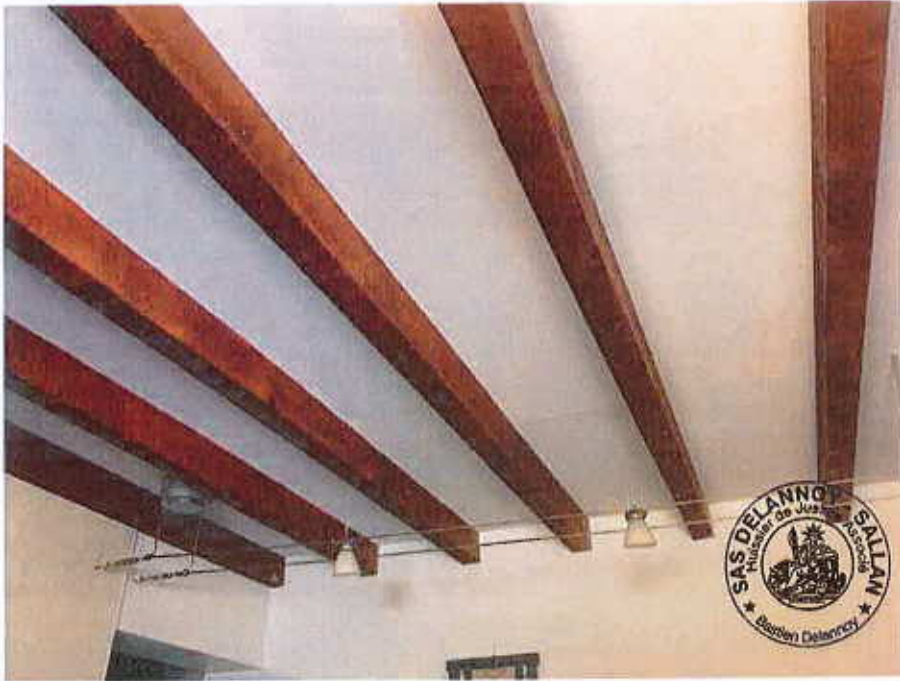
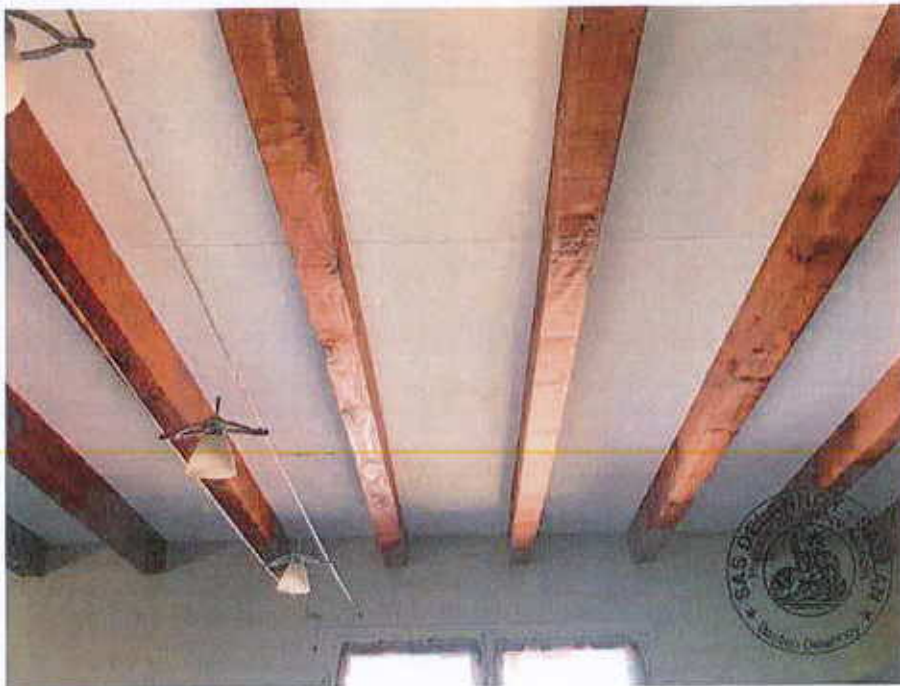
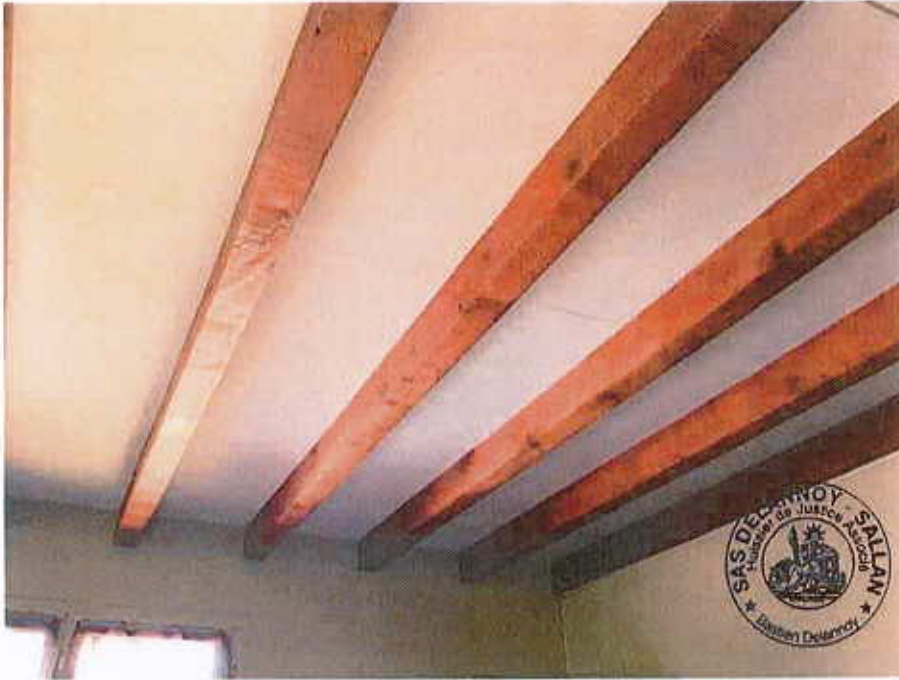
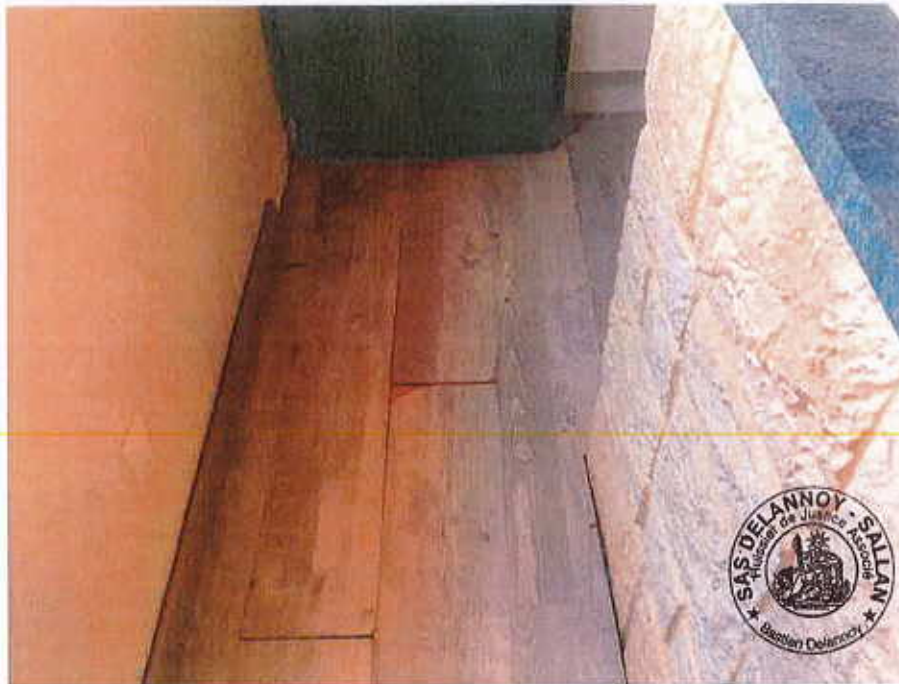
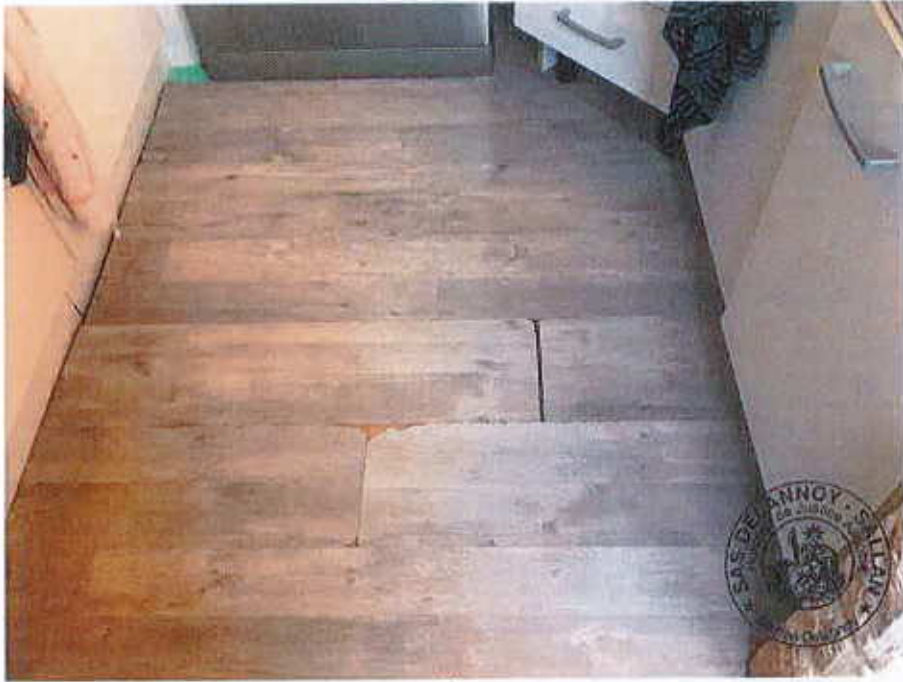
Au sol, présence d'un revêtement stratifié avec marque d'usure et accros.

Présence d'un comptoir haut avec pierres de parements, en état d'usage. Le plateau est en bois avec revêtement imitation marbre, les angles et bords présentent des manques de matière en plusieurs points. Côté Est, présence d'un espace de stockage dans la structure du comptoir.

Présence, côté Ouest, d'une fenêtre double vantaux en bois dont la peinture s'écaille en partie extérieur.

Présence d'un plan de travail dont les angles et arrêtes sont endommagés. Présence d'un évier présentant des traces d'usure. La crédence est en PVC en état d'usage.

Le mur Nord présente un revêtement PVC en état d'usage, présentant un manque de matière côté gauche en partie supérieure.

Le plafond est peint avec poutres apparentes présence de fissures horizontales en plusieurs points.

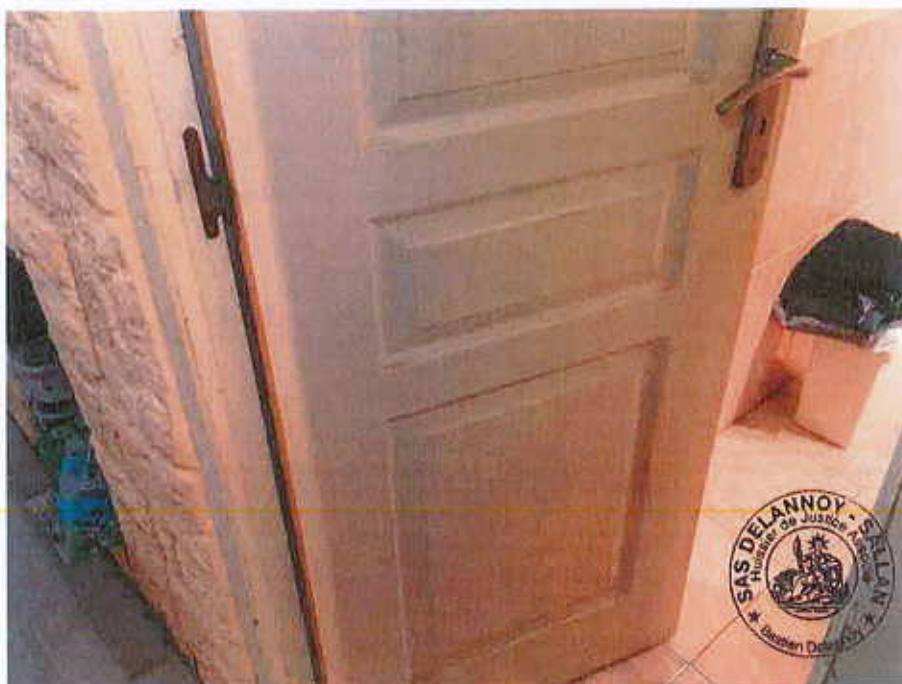
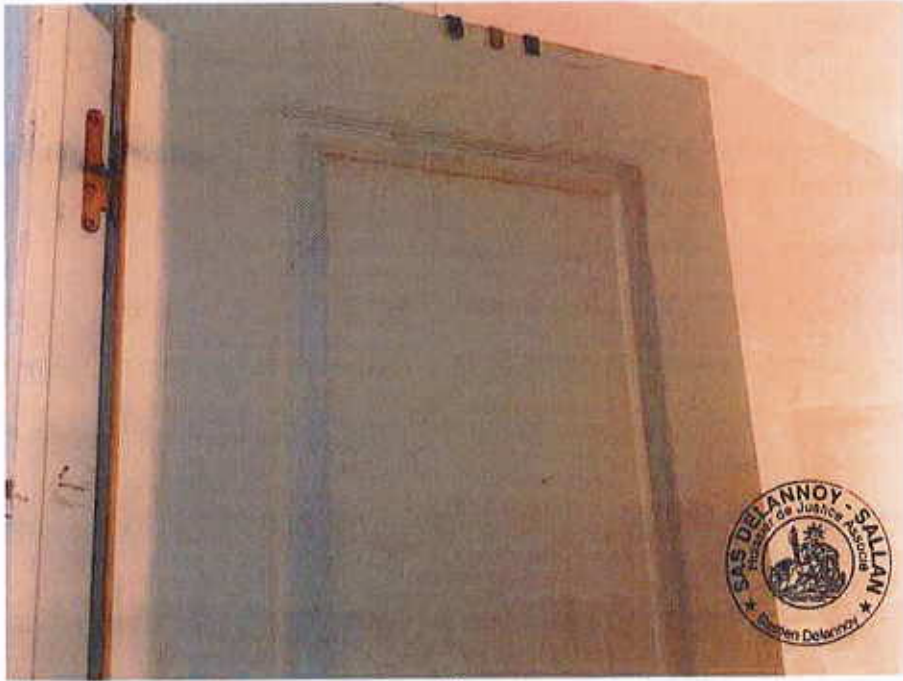
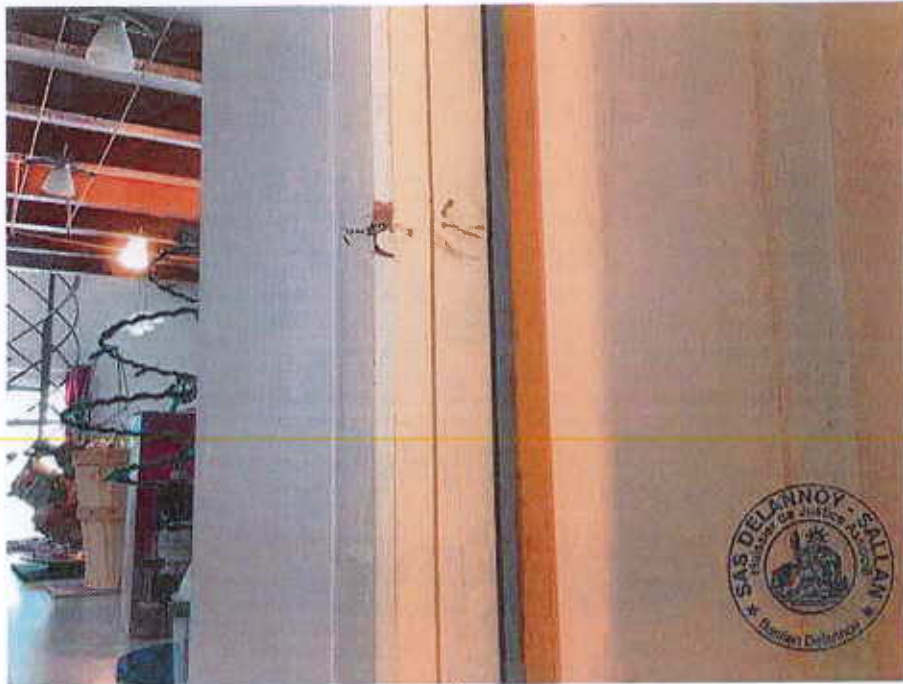
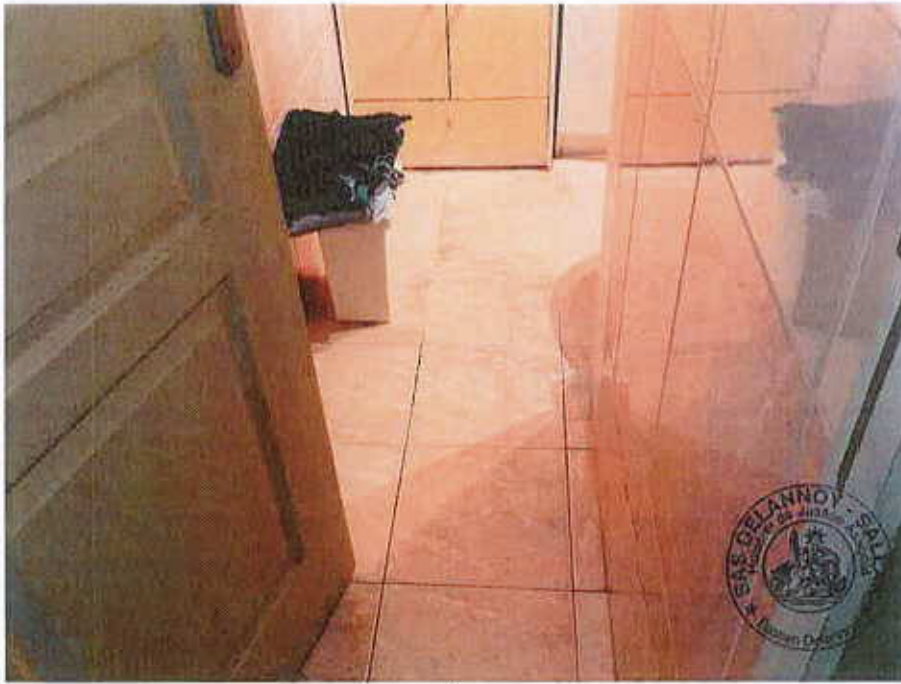
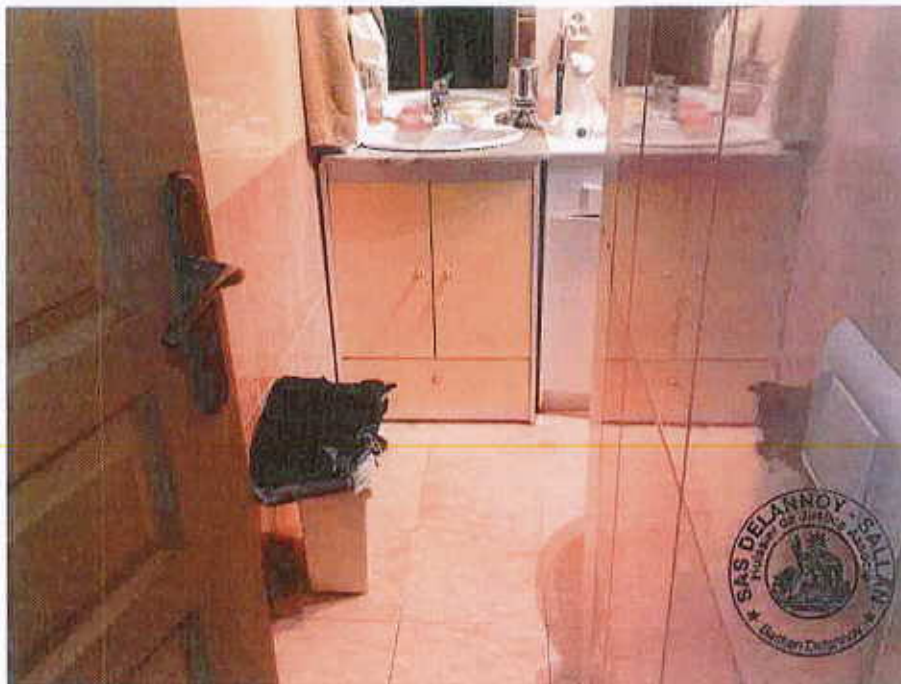
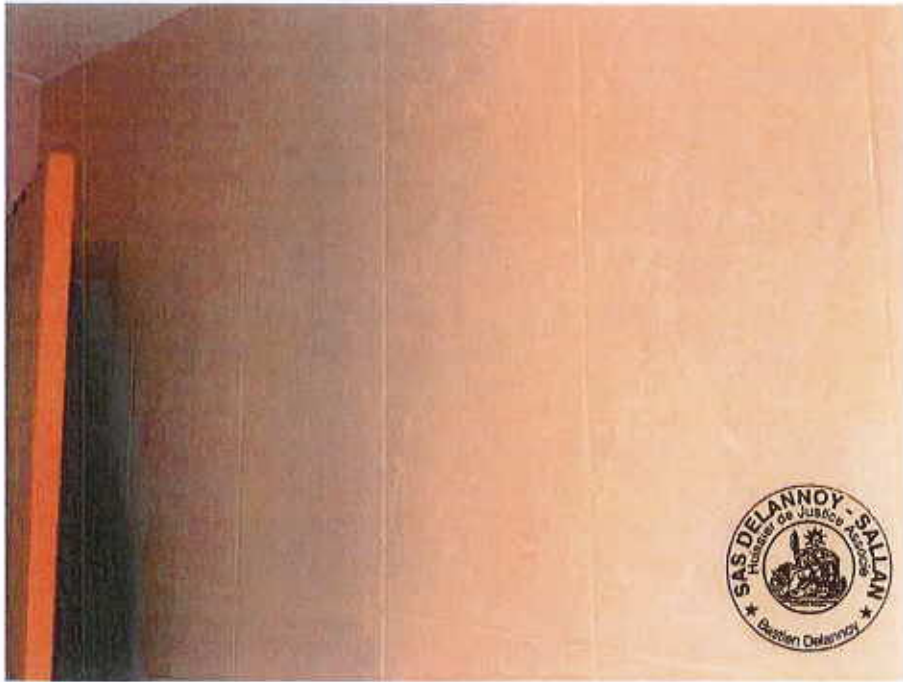
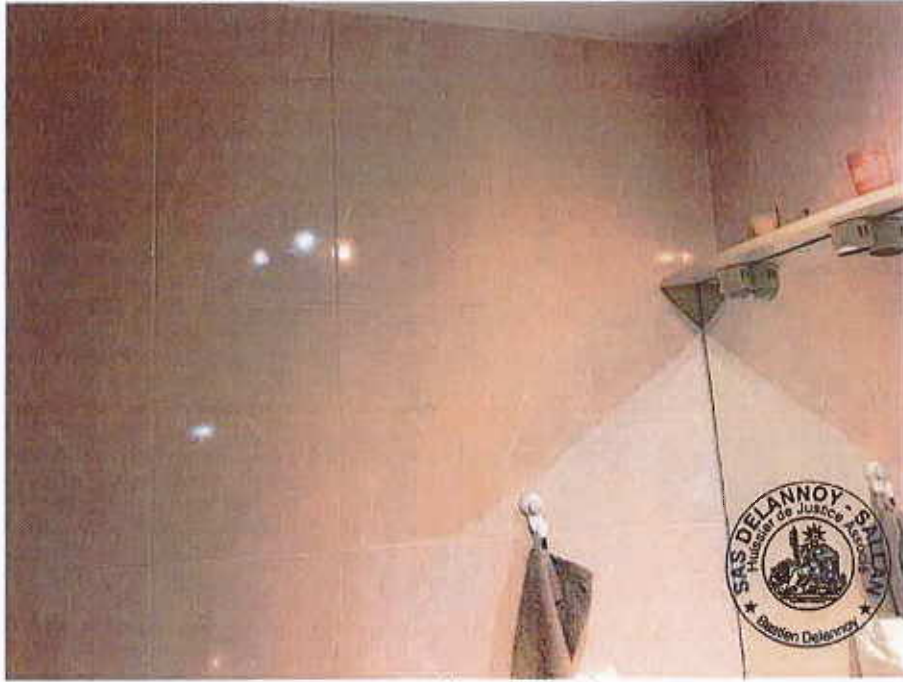
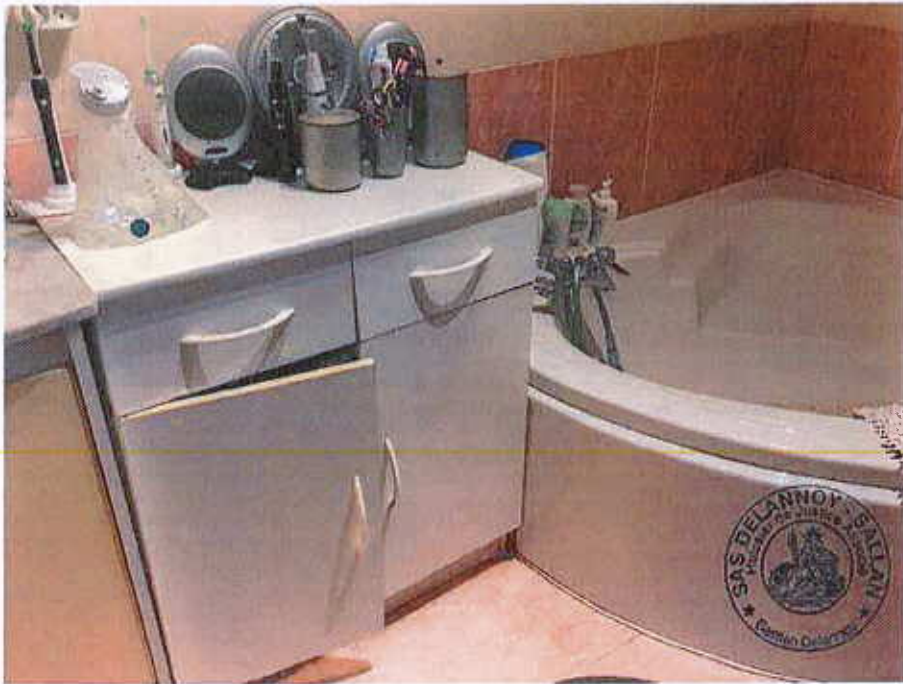
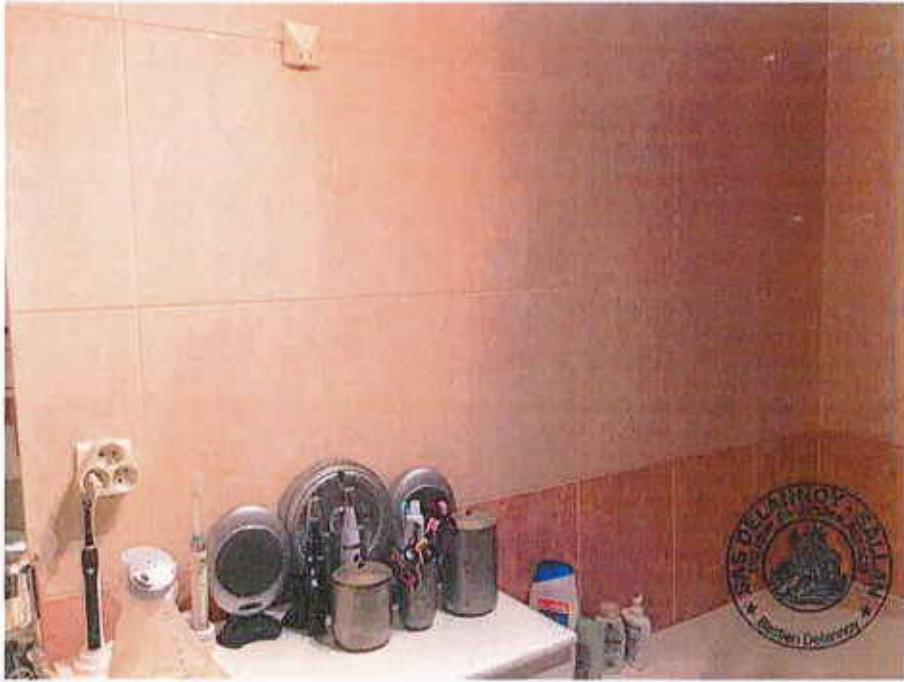
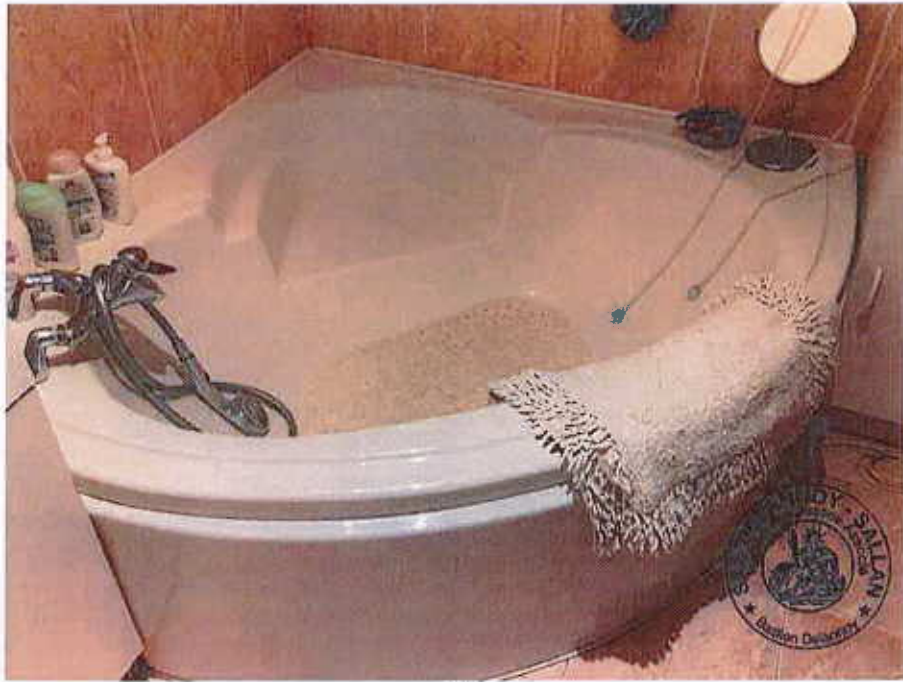
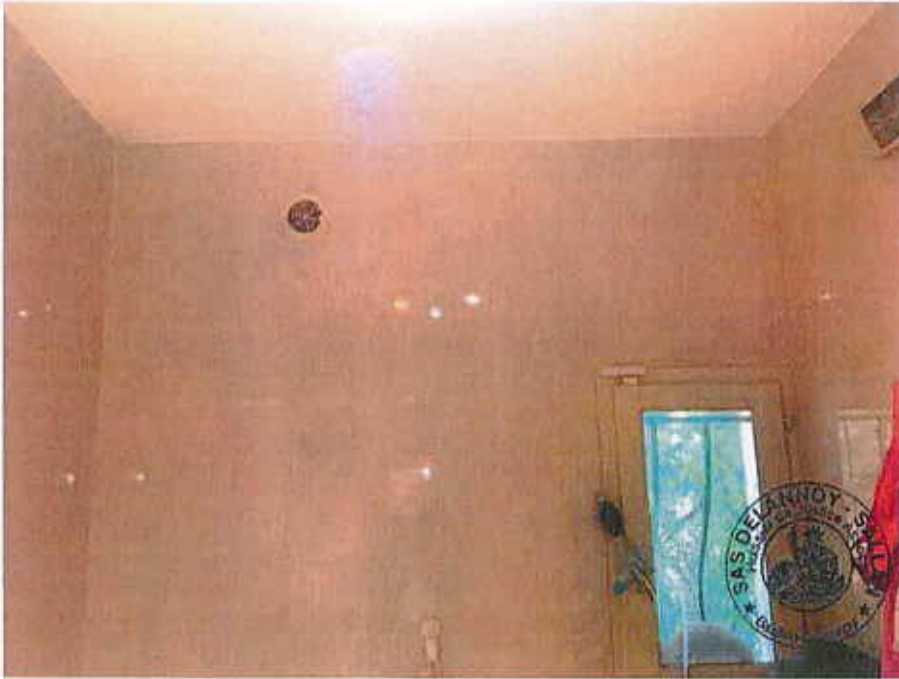
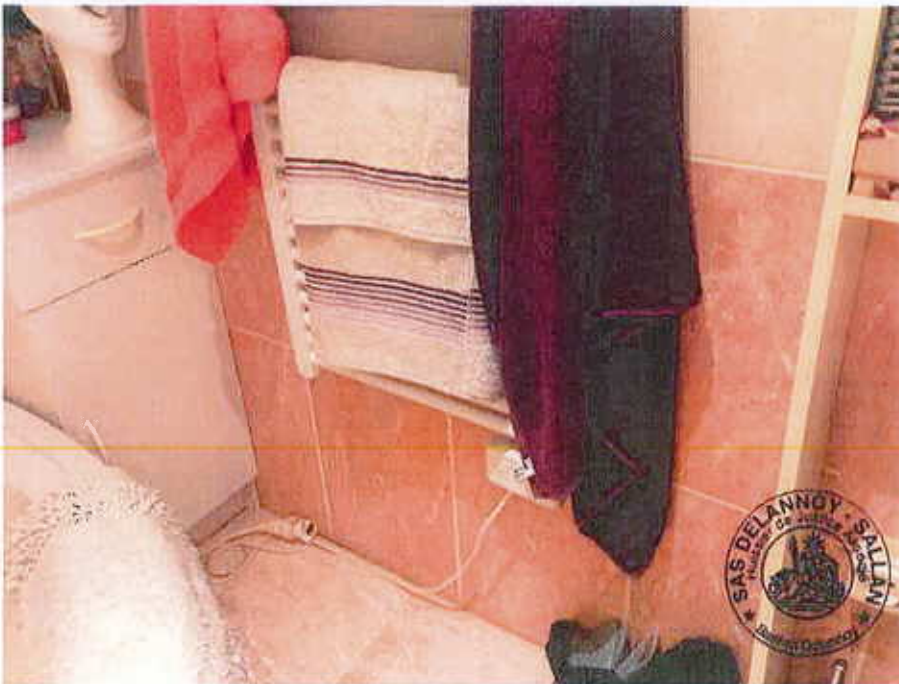
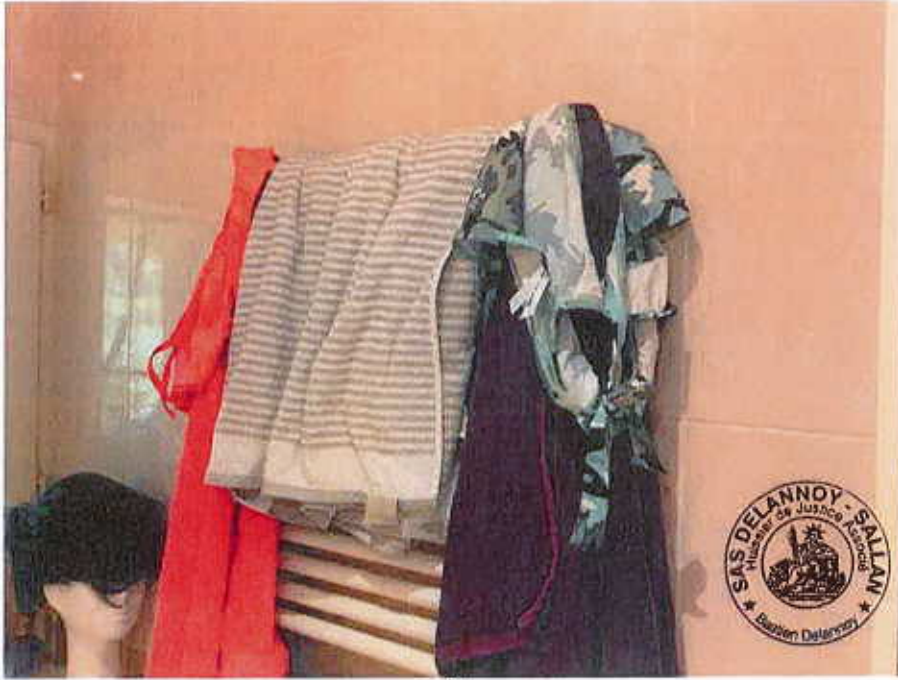
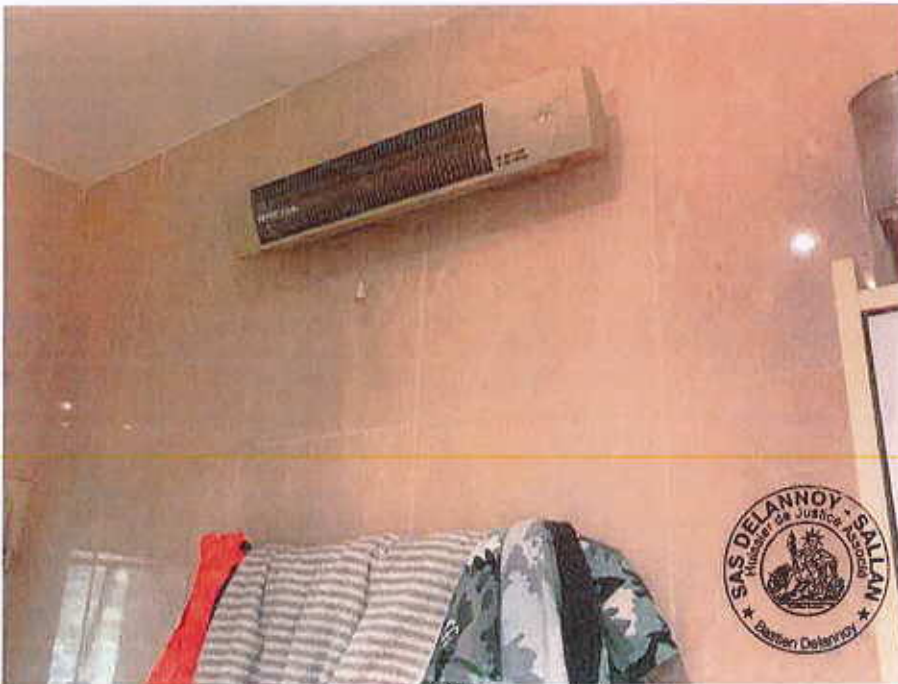
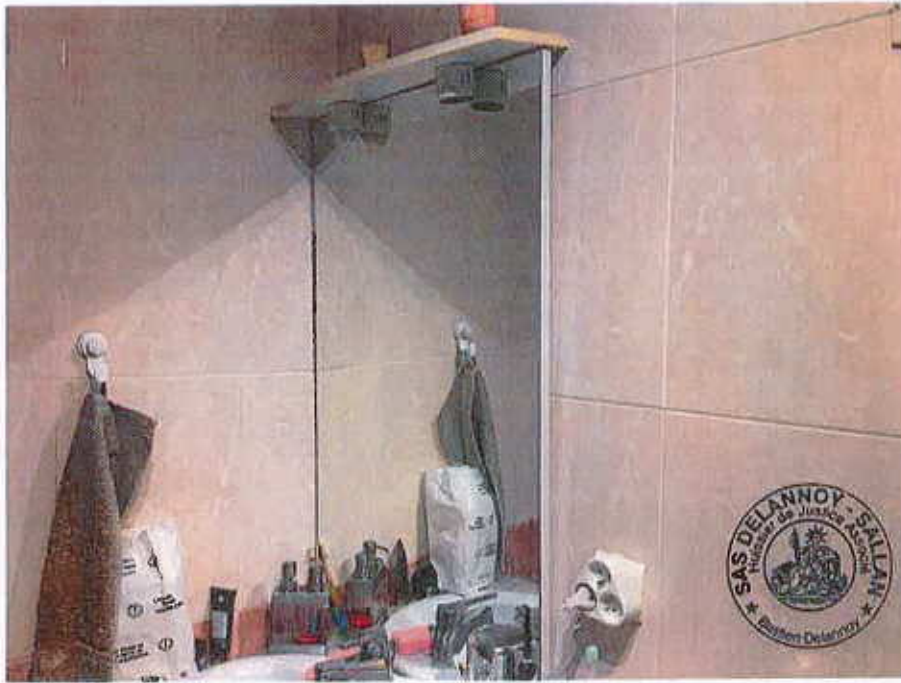
L'accès à la salle d'eau s'effectue par une porte en bois, présentant des traces frottement. Présence également de traces de frottement et accros sur les montants.

Présence d'un meuble sous vasque deux portes un tiroir, d'une vasque surmontée d'un miroir avec point lumineux qui ne fonctionne pas.

En suivant, présence d'une baignoire d'angle en état d'usage, ainsi qu'un WC en état de fonctionnement, dont le socle est brisé.
