# PROCES VERBAL DE DESCRIPTION

Qu'en vertu d'un arrêt du 23 octobre 2020, la Cour d'appel de Montpellier première chambre de la famille a ordonné la licitation de l'immeuble indivis dont et Madame Brier sont propriétaires, immeuble cadastré sur la commune de Brignac section B numéro 134 lieu-dit la Regorde.

Parcelle section B numéro 134 lieu-dit La Regorde sur la commune de Brignac 34800.

Il s'agit d'un mas avec extension situé sur la parcelle section B numéro 134 lieu-dit la Regorde 34800 Brignac. La parcelle possède une superficie d'environ 2220 m<sup>2</sup>.

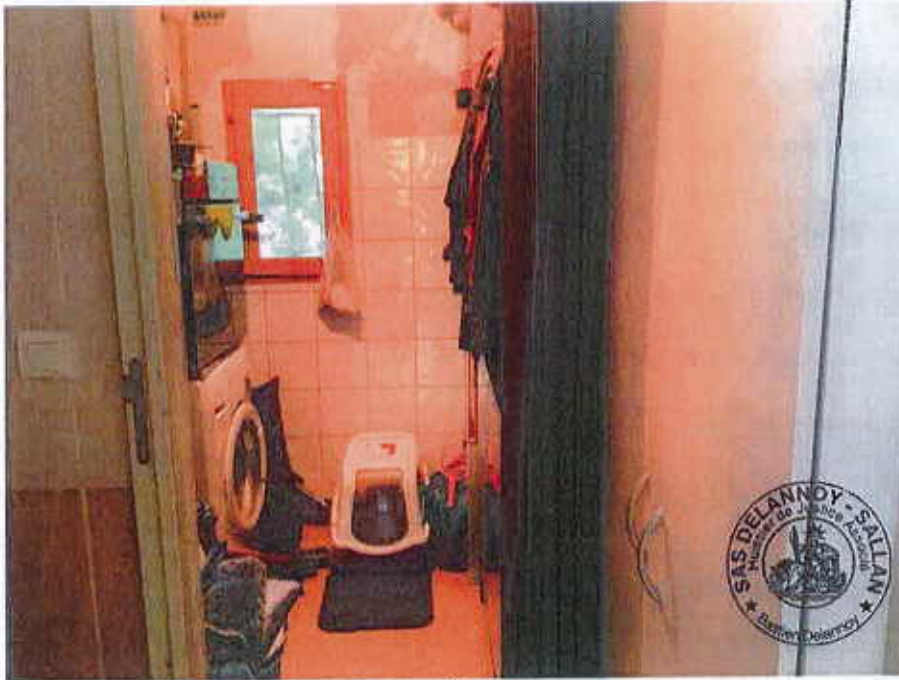
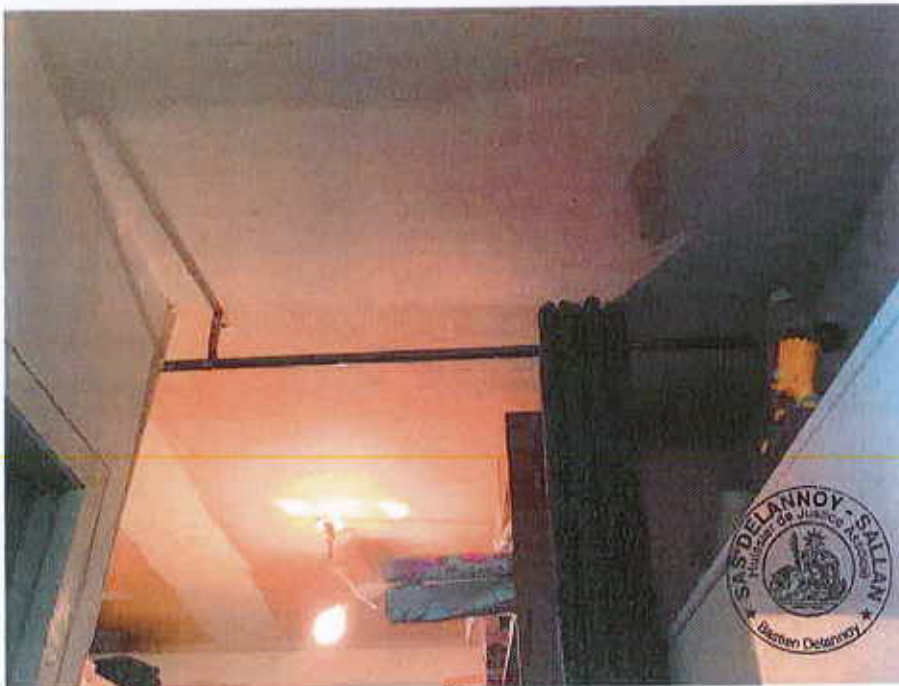
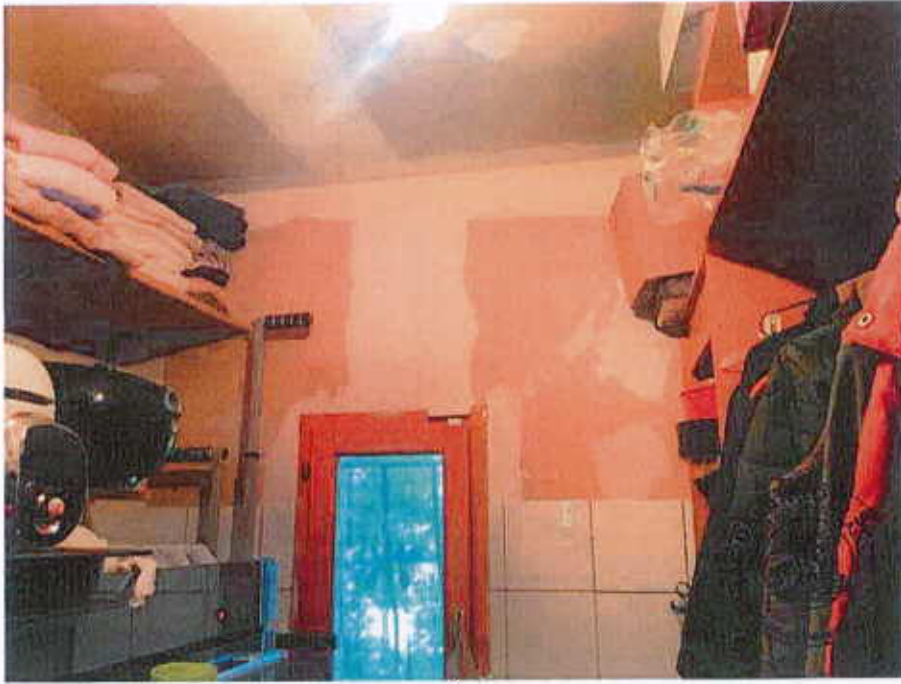
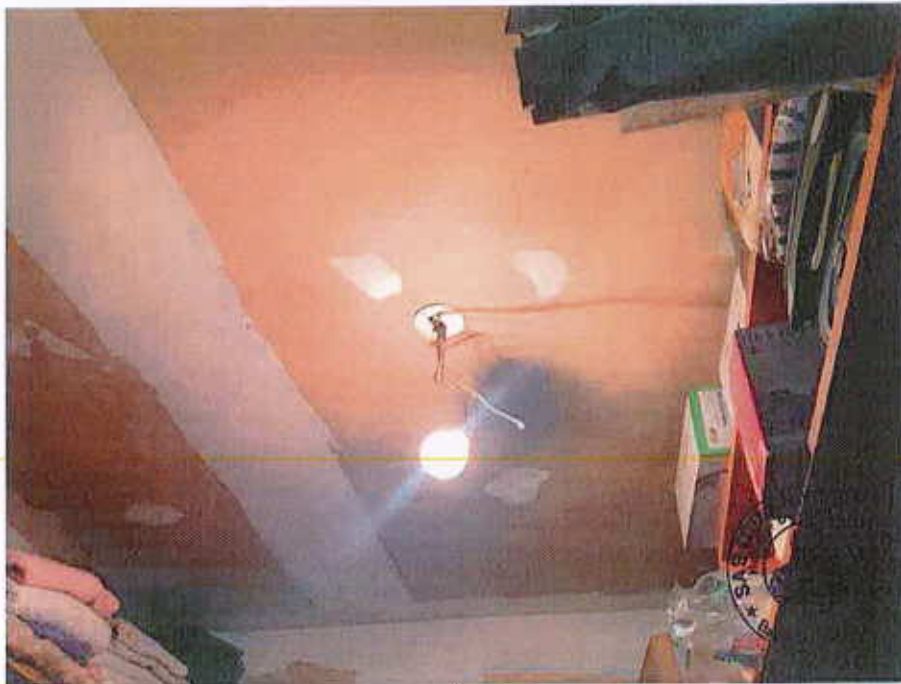
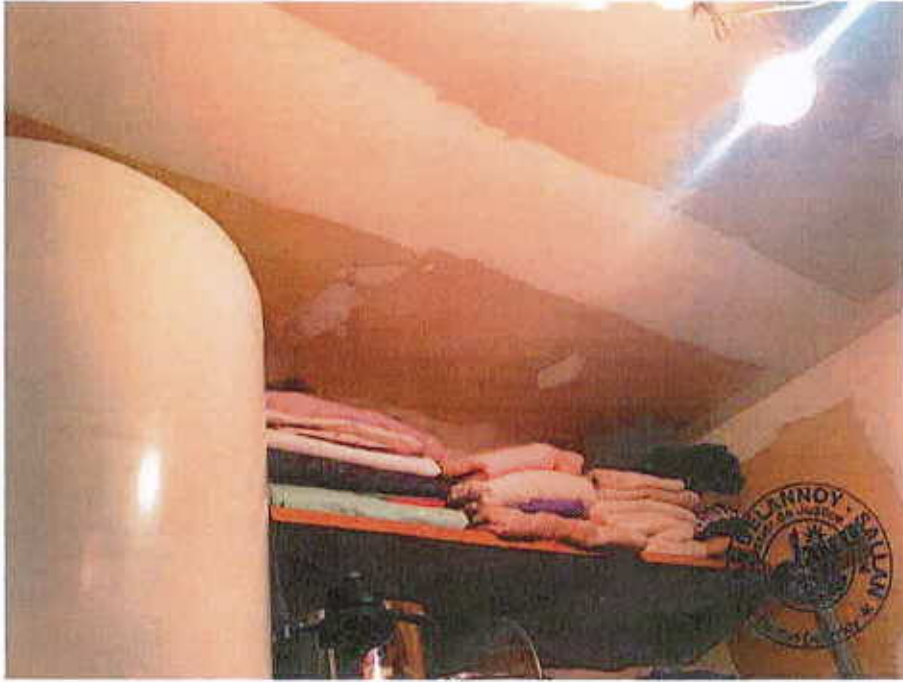
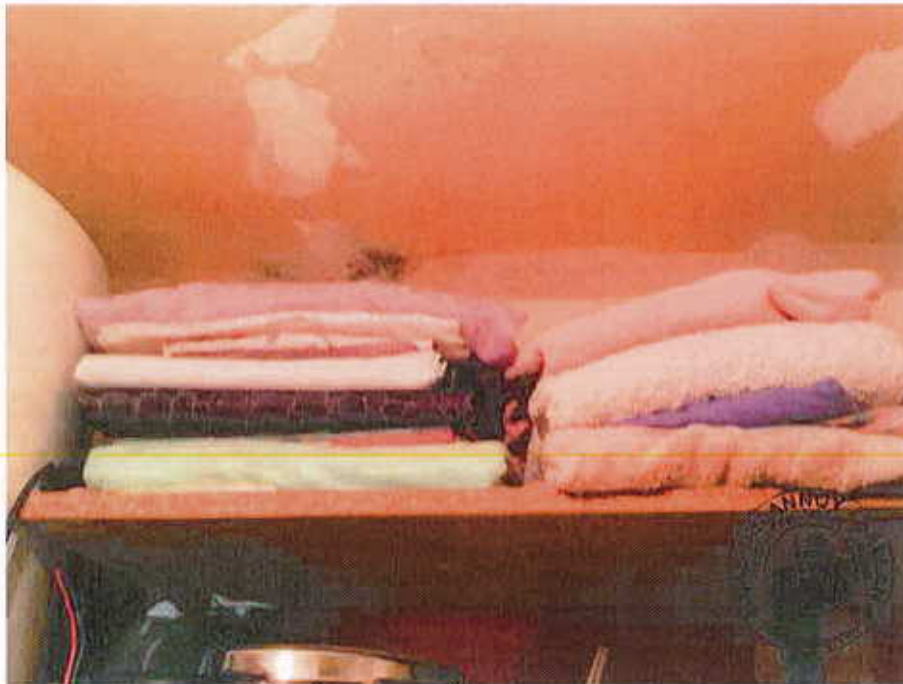
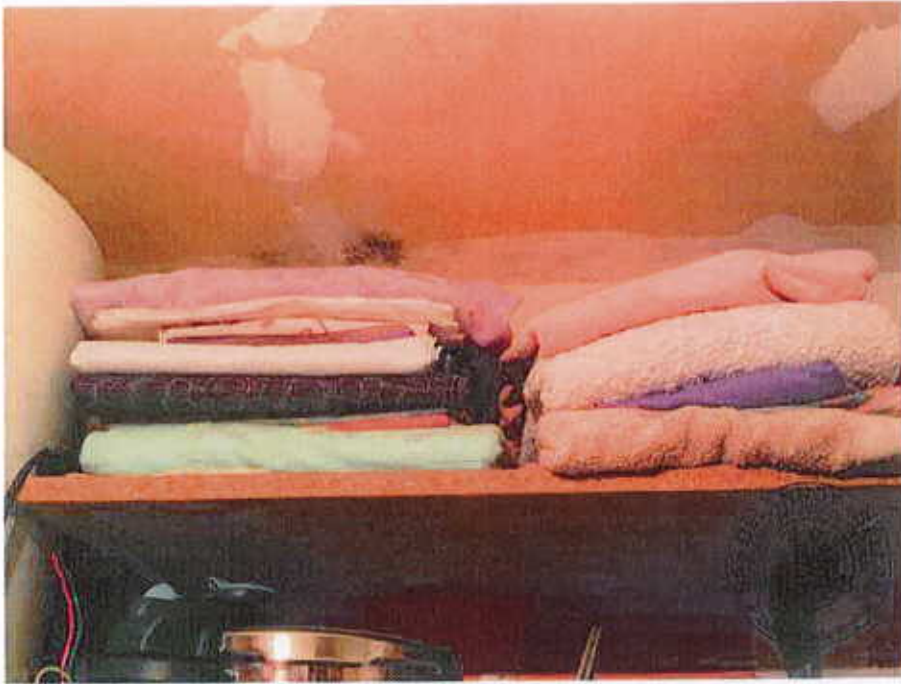
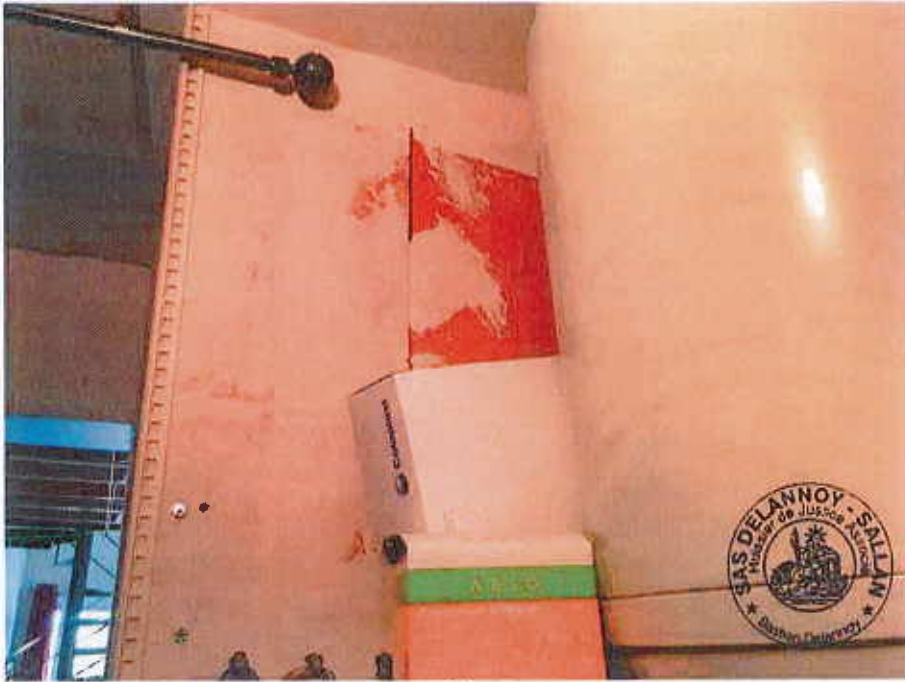
Les murs sont en partie inférieure carrelés et en partie supérieure en placoplâtre sans revêtement, le plafond également. Un carreau est manquant côté Sud au-dessus de l'interrupteur.

Présence cumulus 100 litres. Présence d'un point lumineux avec fils électriques apparents.

Présence de traces humidité au plafond côté ouest.

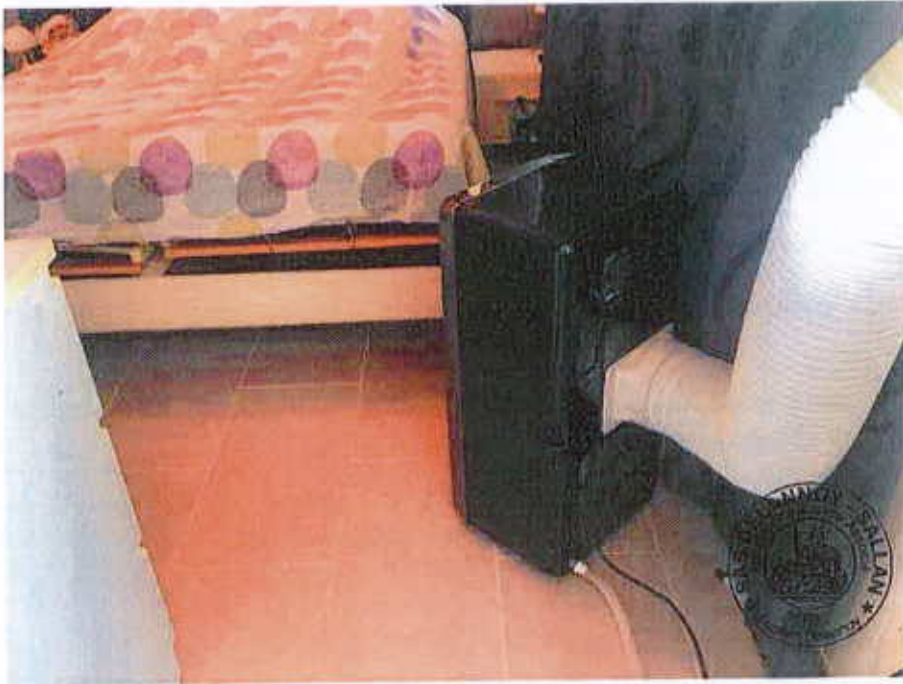
2.

A l'intérieur, présence au sol de carrelage en état d'usage, les plinthes sont également carrelées, en état d'usage. L'ensemble sans fissure apparente.

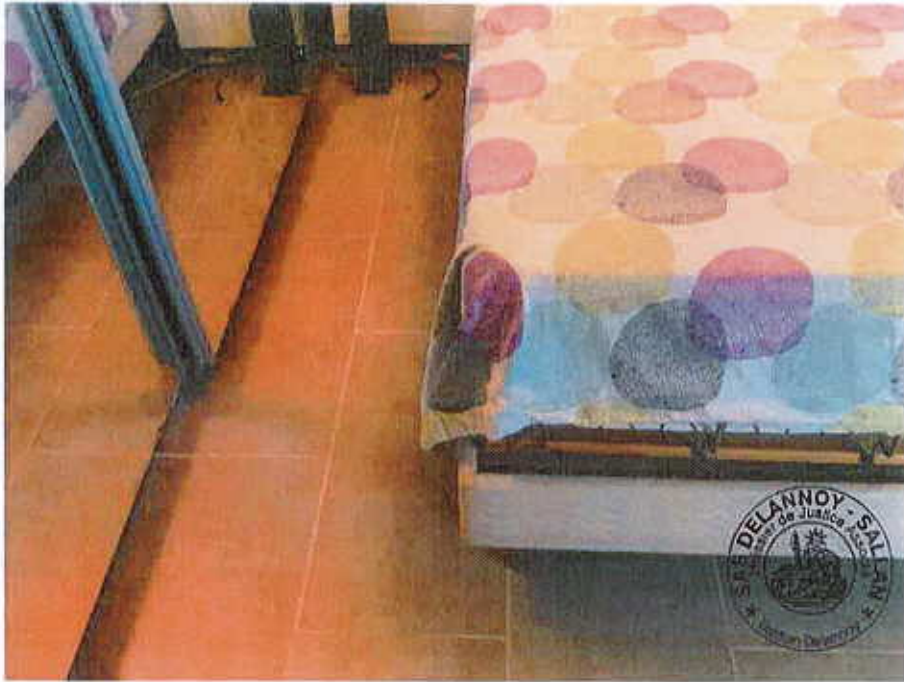
4.

Présence de deux ouvertures coulissantes côté Nord en état de fonctionnement. Présence également de trois ouvertures côté Est dont une fixe et deux coulissantes en état de fonctionnement.

Je constate que la moustiquaire présente côté Nord est arrachée et en mauvais état.

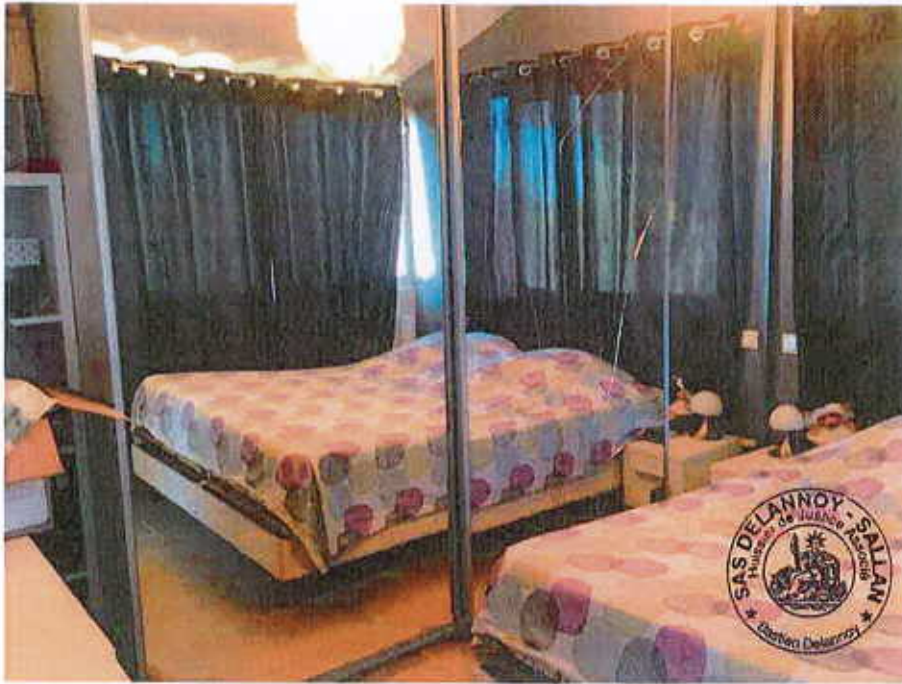
8.

Présence de placards, avec miroirs brisés.
